Asbestinventarisatetest

Statiestraat 174/bus5, 1740 Ternat

Attestnummer : **20251022-000510.000**

Uitgegeven op : **22.10.2025**

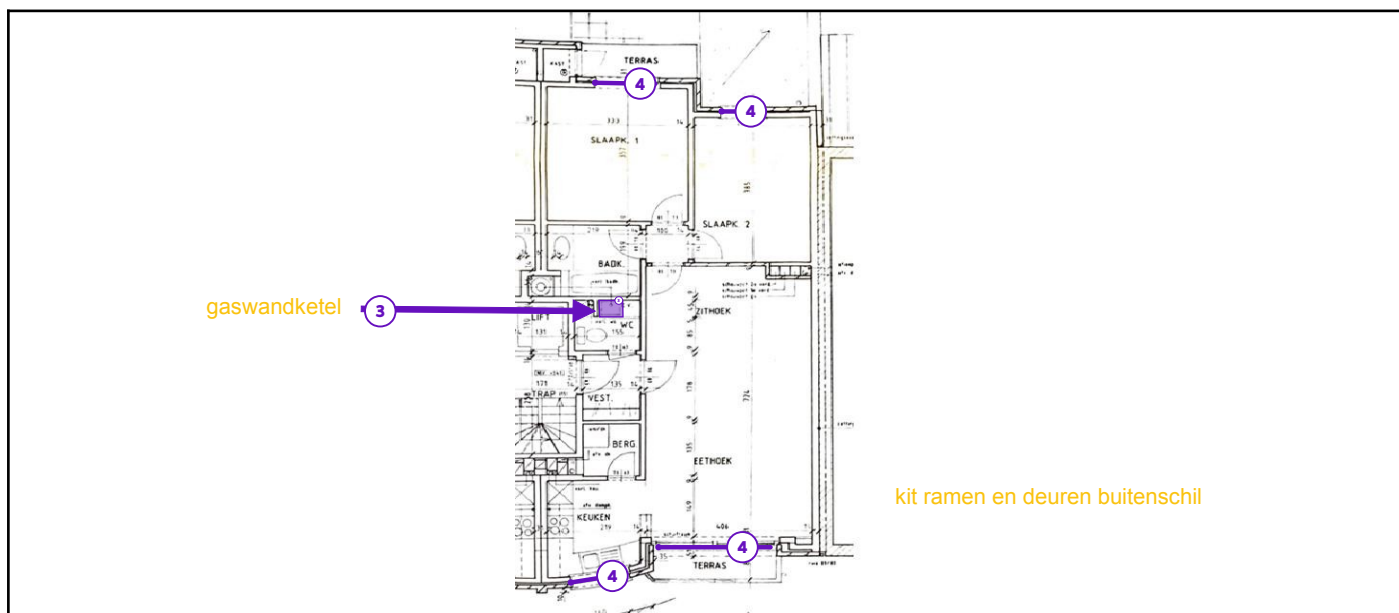
Plan 1.1: Plan appartement

Beschrijving	Type	Actie
3. Gaswandketel	Advies	-
4. Kit ramen en deuren buitenschil	Advies	-

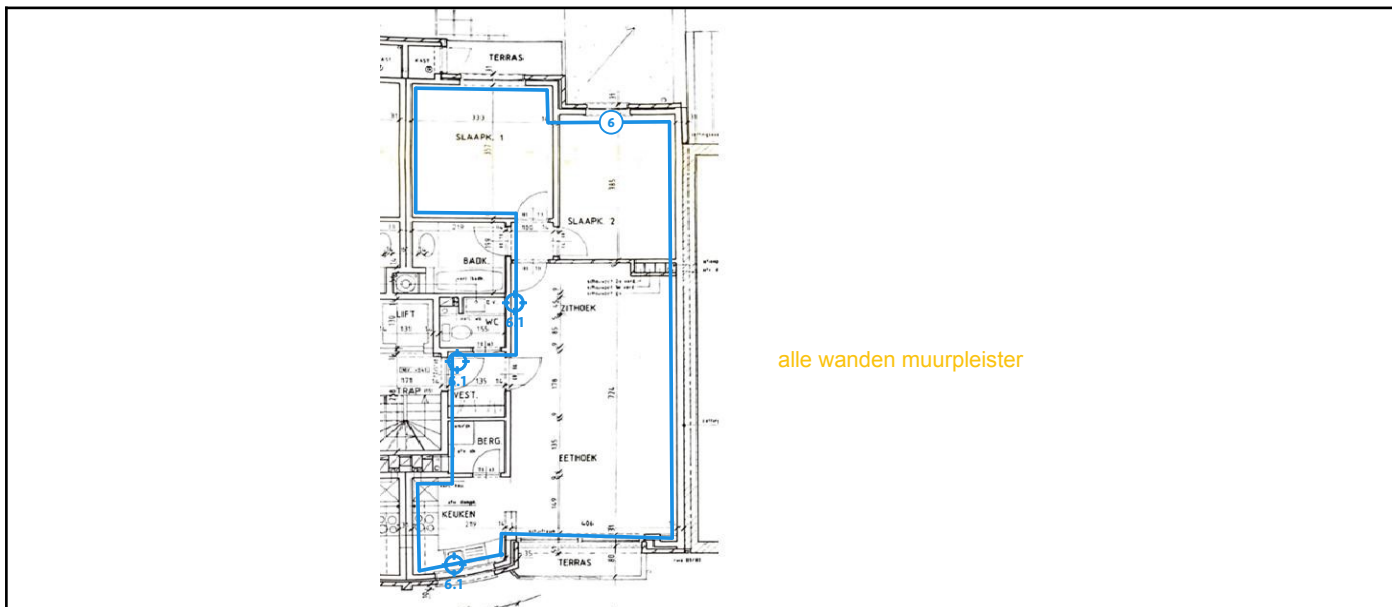
Plan 1.2: Plan appartement

Beschrijving	Type	Actie
6. Muurpleister	Geen asbest	-
6.1 Code: 001	Mengmonster	-

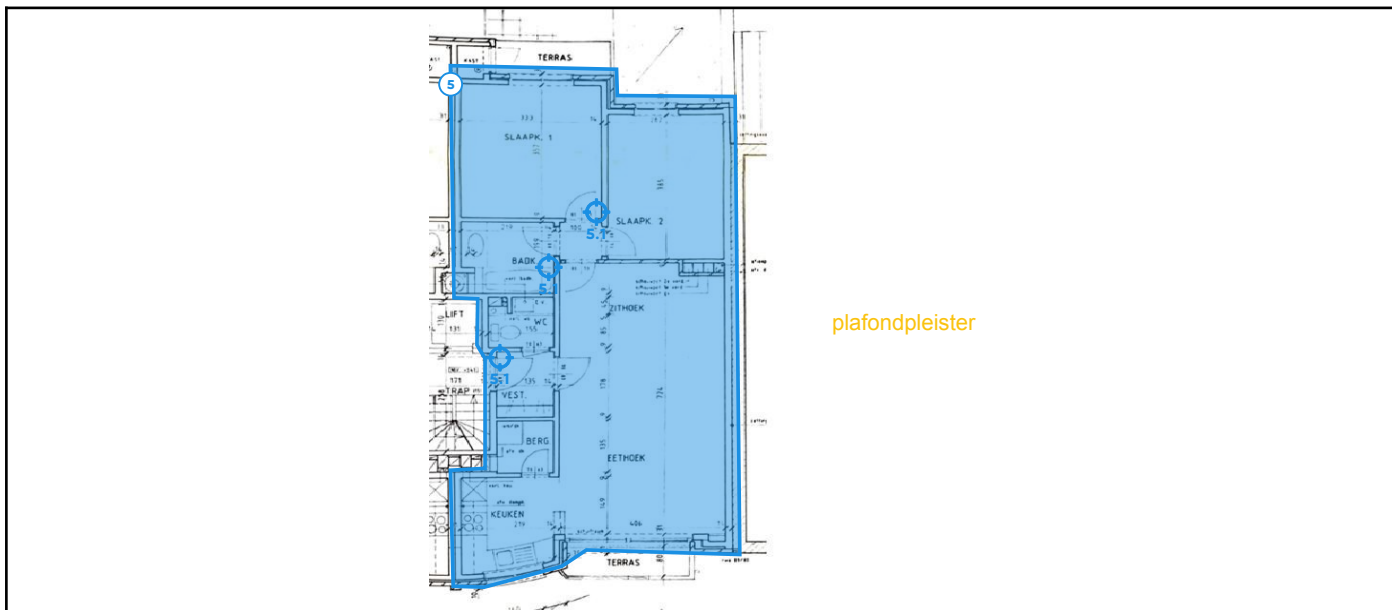
Plan 1.3: Plan appartement

Beschrijving	Type	Actie
5. Plafondpleister	Geen asbest	-
5.1 Code: 002	Mengmonster	-

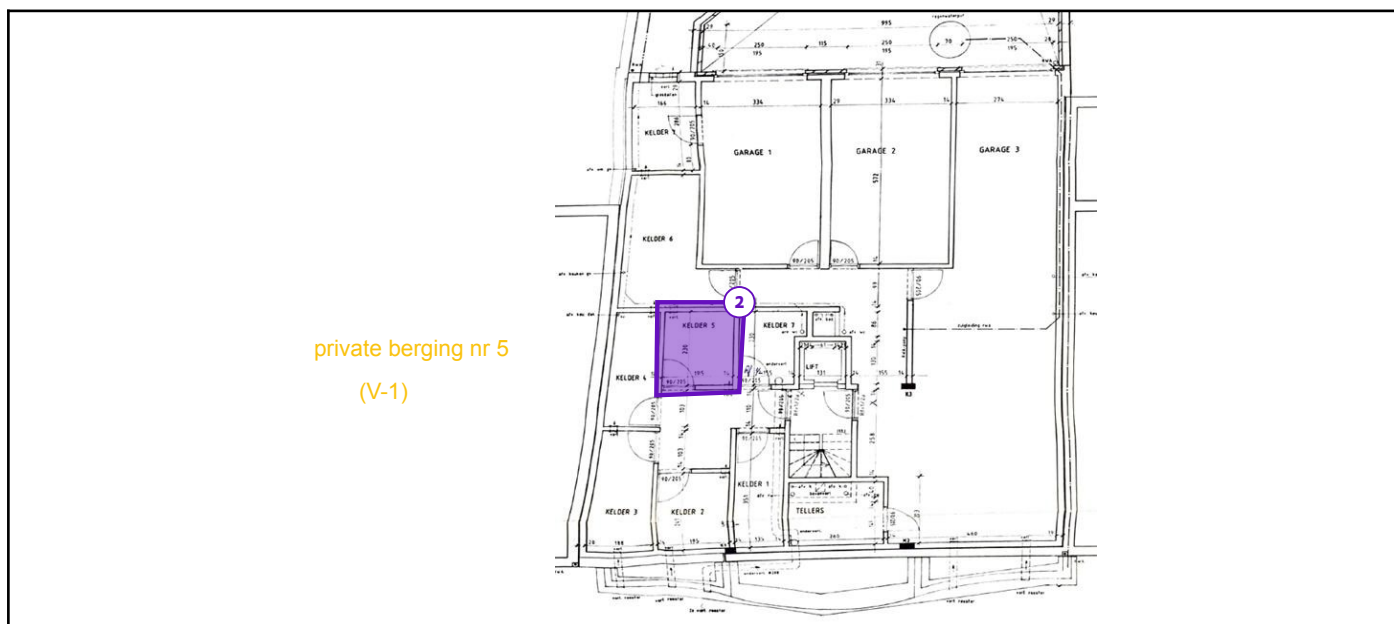
Plan 1.4: Plan private berging 5

Beschrijving	Type	Actie
2. Private berging (nr5)	Advies	-

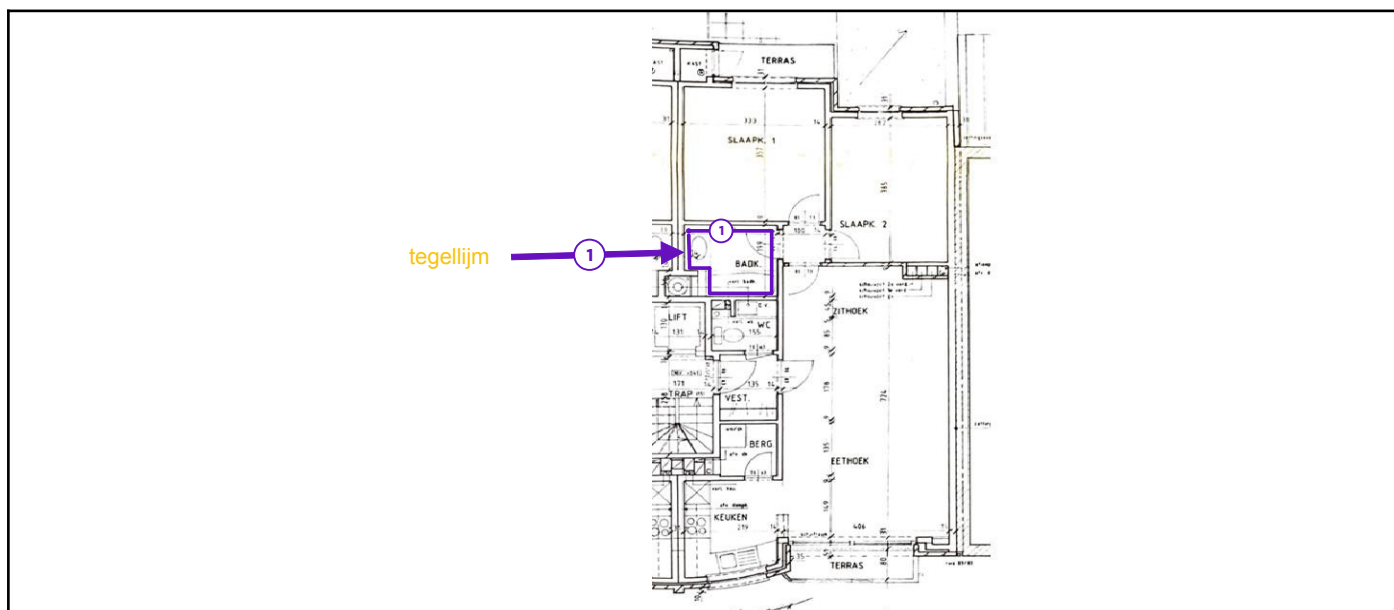
Plan 1.5: Plan appartement bus 5

Beschrijving	Type	Actie
1. Tegellijm niet zichtbaar	Advies	-

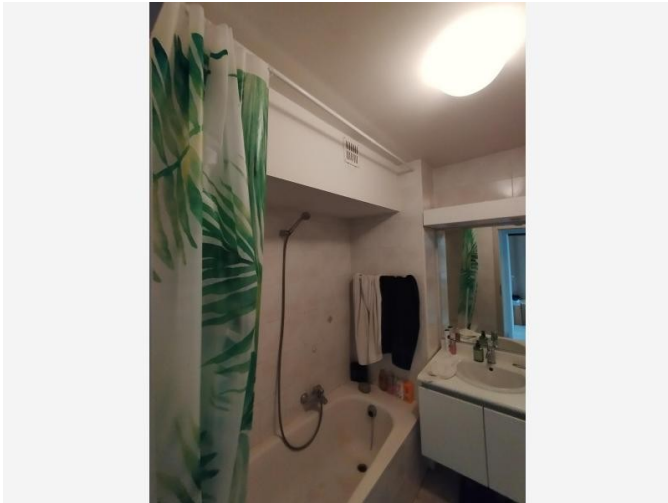
Vrije foto

In het inspectieprotocol is een monstername van tegellijm verplicht om dit te identificeren als niet-asbesthoudend. Er waren geen facturen ter beschikking die bevestigen dat de tegels na 2001 waren geplaatst. Er waren geen bestaande beschadigingen aan de wandtegels om de lijm voldoende te kunnen inspecteren. Om dit af te toetsen is het aangewezen om bij eventuele renovatiewerken aan de tegels verder onderzoek/staalname te laten uitvoeren ter controle.

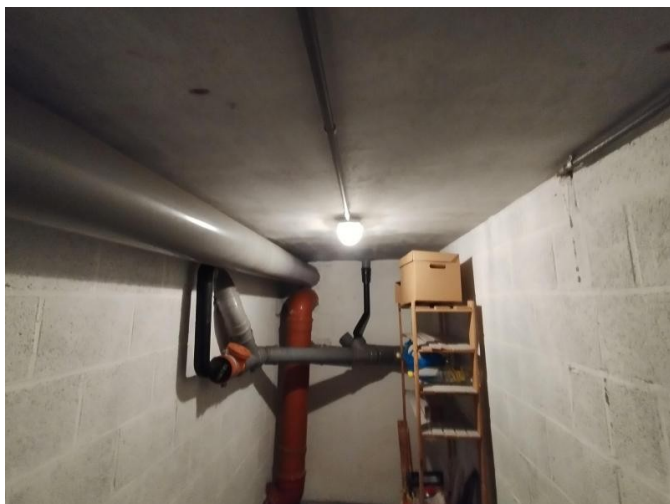
Vrije foto

De private berging nr5 (V-1) werd gecontroleerd, er werden geen verdachte materialen opgemerkt.
Snelbouwstenen wanden en betonnen plafond.

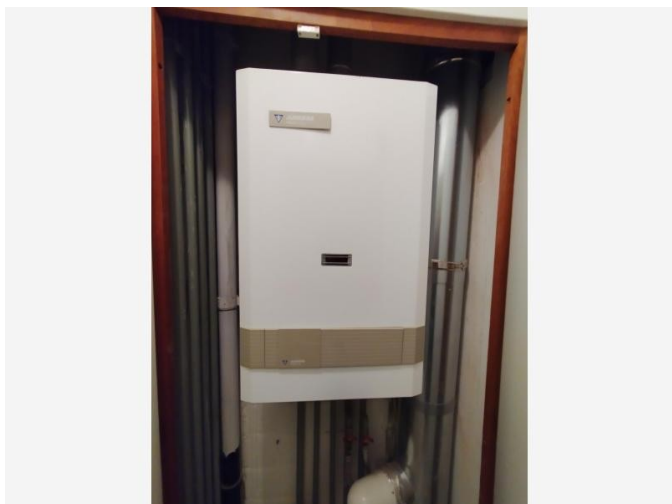
Vrije foto

Het bouwjaar is niet teruggevonden en het exact gebruik van asbesthoudend materiaal is niet gekend. Laat de ketel controleren door een opgeleid techniek (basis 8 u asbest) tijdens het onderhoud.

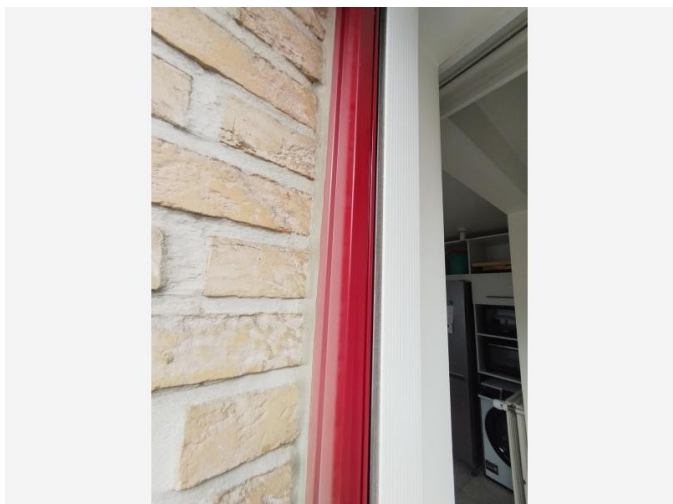
Vrije foto

De gebruikte siliconen kit is niet asbestverdacht.

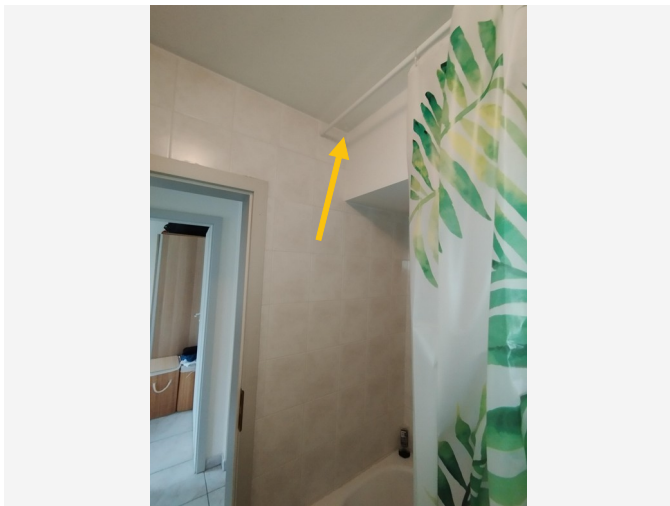
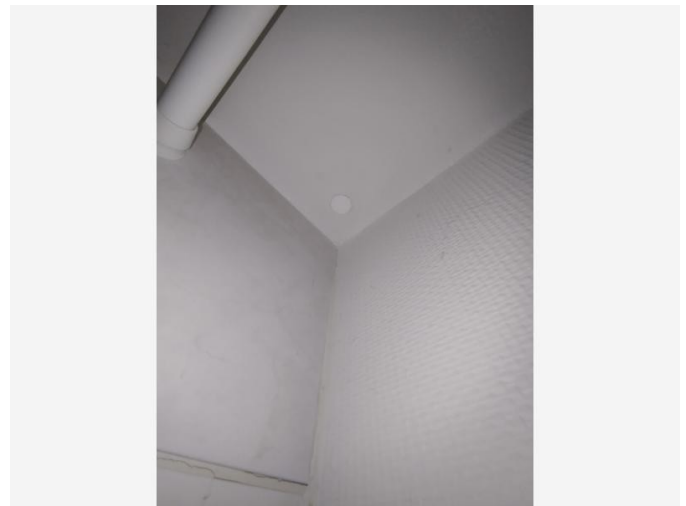
Fiche 5: Plafondpleister

Geen asbest

#	Type	Referentie	Resultaat
5.1	Mengmonster	002	Geen asbest

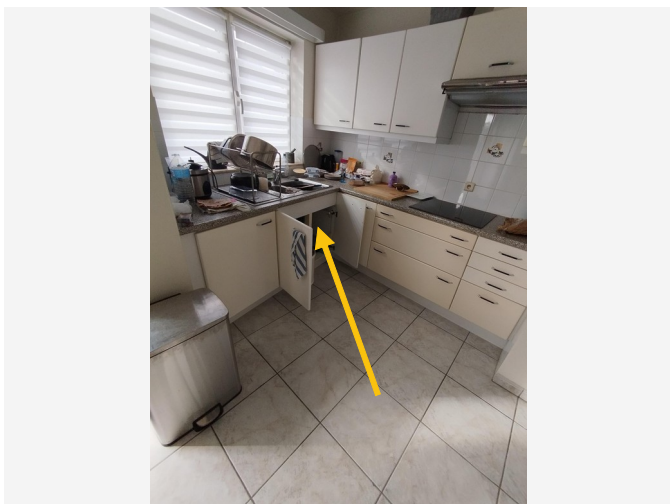
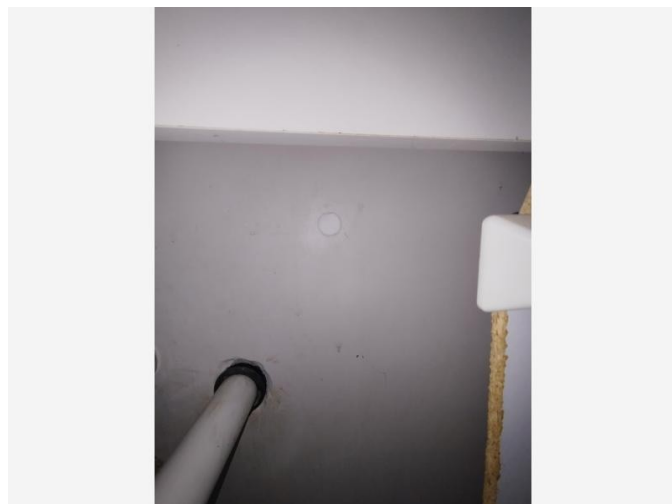
Fiche 6: Muurpleister

Geen asbest

#	Type	Referentie	Resultaat
6.1	Mengmonster	001	Geen asbest
