Asbestinventarisatetest

Statiestraat 174/bus4, 1740 Ternat

Attestnummer : 20251026-000188.000

Uitgegeven op : 26.10.2025

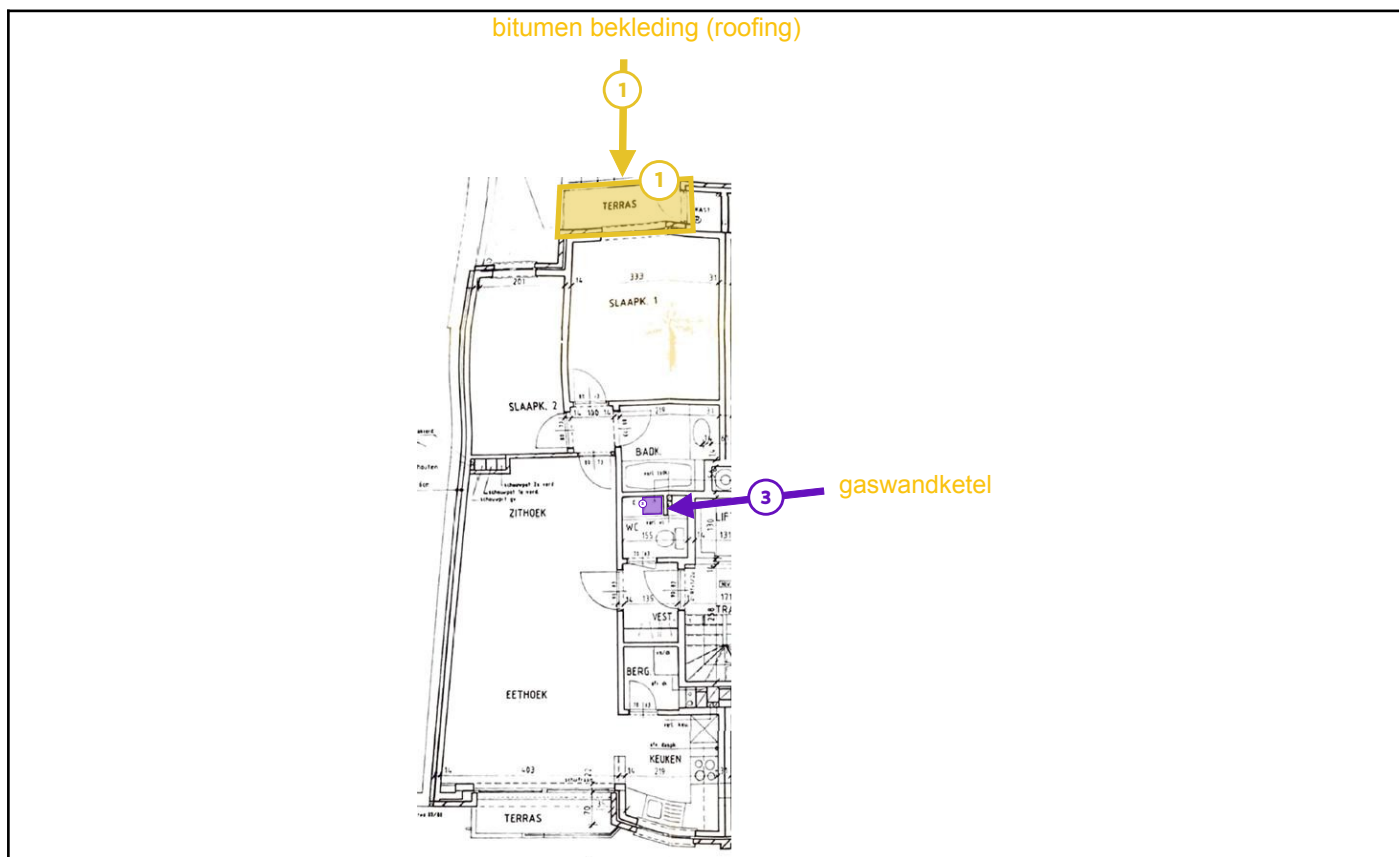
Plan 1.1: Plan bus 4

Beschrijving	Type	Actie
1. Roofing (zonder staalname: kans lekkage)	Asbestmateriaal	Zorgvuldig beheren
3. Gaswandketel	Advies	-

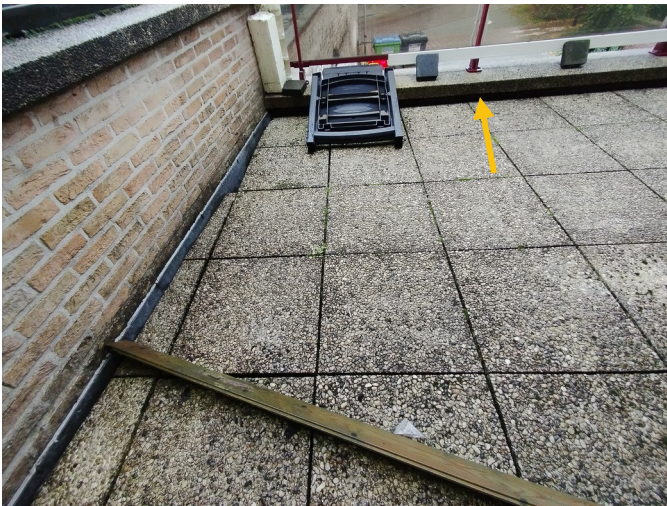
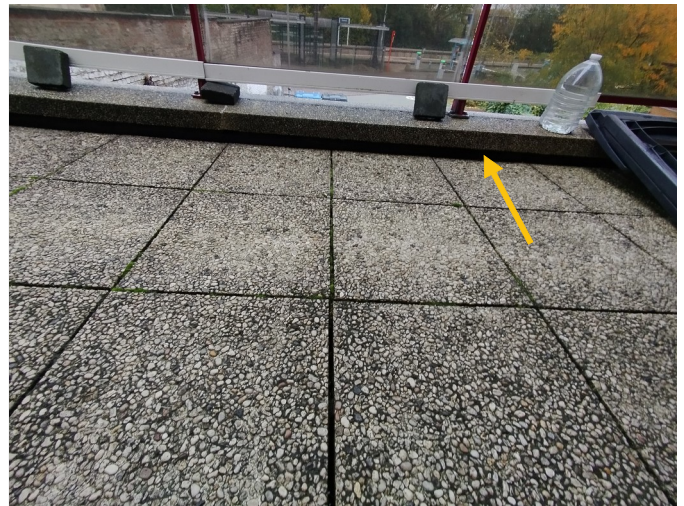
Het asbestmateriaal valt onder de mijlpaal van 2040.

Eindbeoordeling materiaalrisico	Laag materiaalrisico en/of verlaagde kans op vezelvrijgave
---------------------------------	--

Beschrijving	Roofing (zonder staalname: kans lekkage)
Omgeving	Buiten
Primaire drager	Plat dak
Asbestmateriaal	Dak- en gevelbekleding - Roofing
Bindmiddel van asbestmateriaal	Bitumen (roofing, teer, asfalt)
Gebondenheid op basis van bindmiddel	Hecht
Hoeveelheid (oppervlakte - aantal)	<ul style="list-style-type: none"> • 6,00 m² - 1 stuk
Totale oppervlakte	6,00 m ²
Eenvoudig bereikbaar	Ja
Bevestigingswijze	<ul style="list-style-type: none"> • Verlijmd, ingegoten, versmeerd
Identificatiemethode	<p>Vaststelling zonder monstername</p> <p>Motivatie: Groot risico op structurele gevolgschade (lekschade, werking installatie,...)</p>
Destructieve handeling voor identificatie	Nee
Opmerking	<p>Volgens het inspectieprotocol is een monstername van roofing verplicht om dit te identificeren als niet-asbesthoudend. Een monstername is echter niet mogelijk wegens kans op lekkage. De toepassing wordt in de databank als asbestverdacht beschouwd. Mogelijks kunnen er ook asbestverdachte onderlagen aanwezig zijn. Het is aangewezen om extra controle uit te voeren bij eventuele renovatiewerken. De vermelde oppervlaktes, diktes en volumes betreffen een beredeneerde schatting. Er worden geen rechten verleend aan deze oppervlaktes/diktes/volumes.</p>

- Zorg voor een veilig beheer. Vermijd het beschadigen van het asbestmateriaal. Controleer de toestand jaarlijks op wijzigingen.
- Voer bijkomende staalname(s) uit.

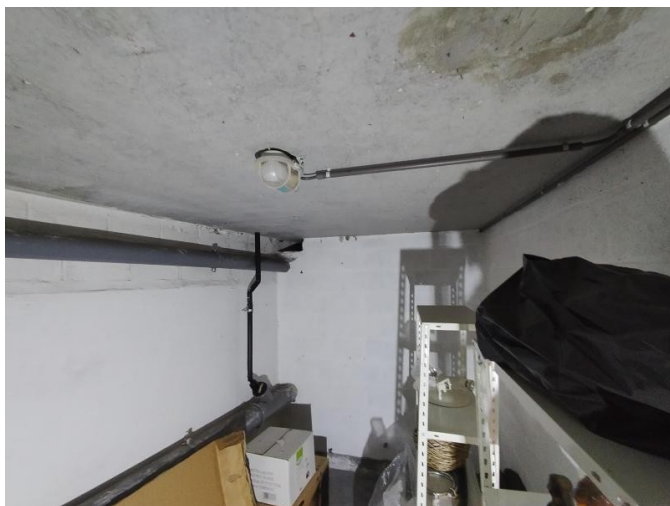
De private berging (V-1) werd gecontroleerd. Er werden geen verdachte materialen opgemerkt.
Betonnen plafond, snelbouwstenen wanden en een niet verdachte schakelaar.

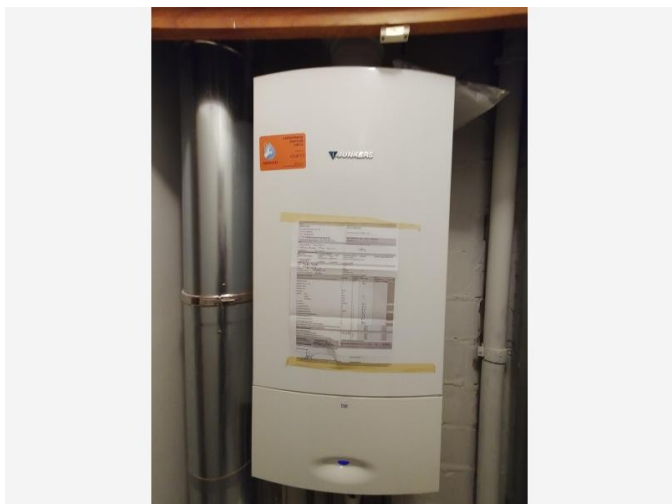
Bouwjaar toestel 2018. Geen verdacht bouwjaar.

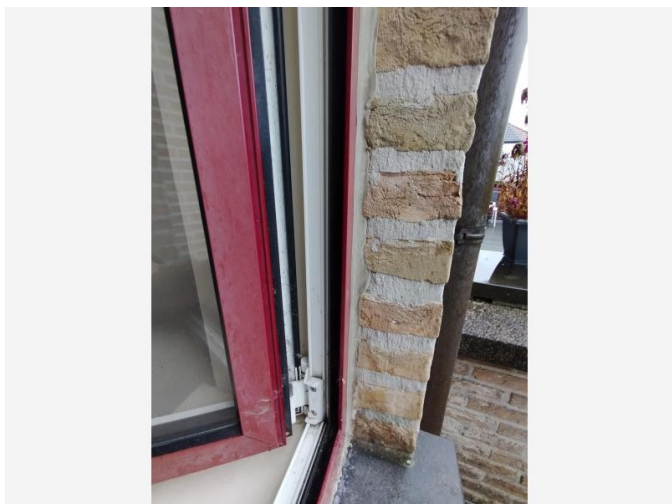
De gebruikte siliconen kit is niet asbestverdacht.

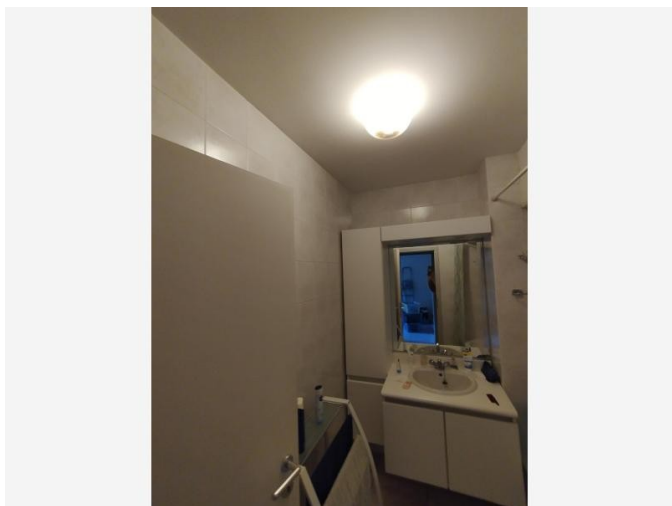
In het inspectieprotocol is een monsternamen van tegellijm verplicht om dit te identificeren als niet-asbesthoudend. Er waren geen facturen ter beschikking die bevestigen dat de tegels na 2001 waren geplaatst. Er waren geen bestaande beschadigingen aan de wandtegels om de lijm voldoende te kunnen inspecteren. Om dit af te toetsen is het aangewezen om bij eventuele renovatiewerken aan de tegels verder onderzoek/staalname te laten uitvoeren ter controle.

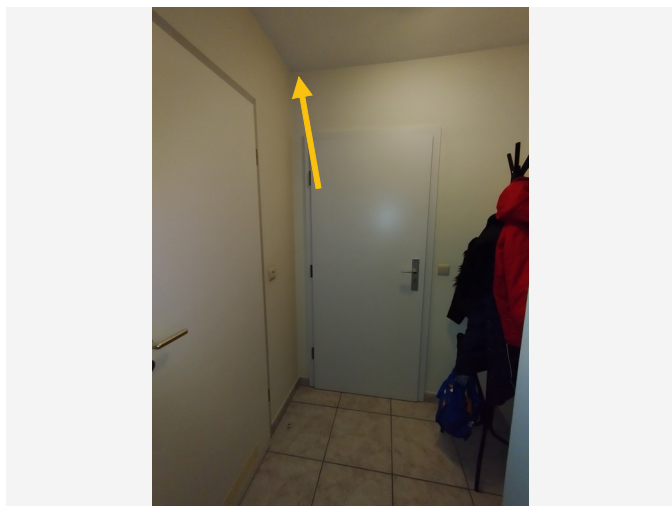
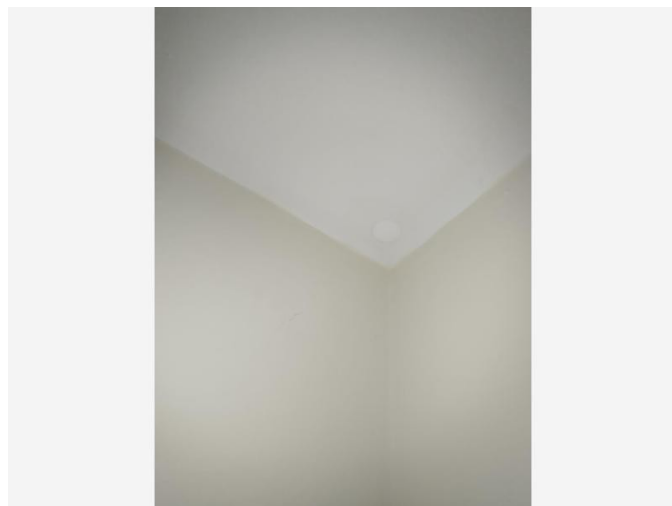
Fiche 6: Plafondpleister

Geen asbest

#	Type	Referentie	Resultaat
6.1	Mengmonster	002	Geen asbest

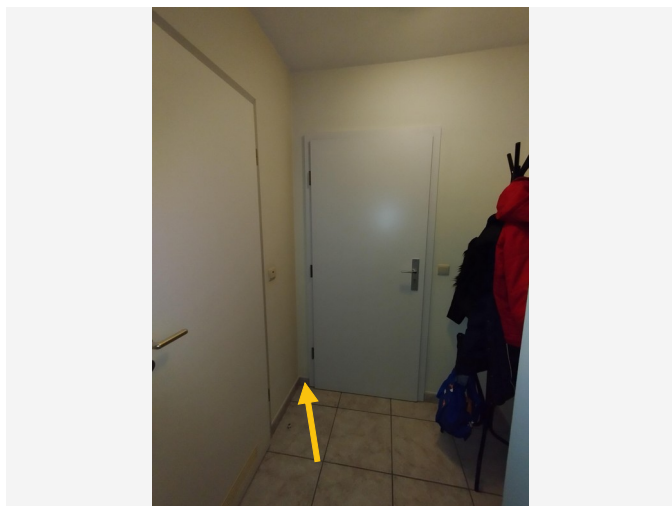
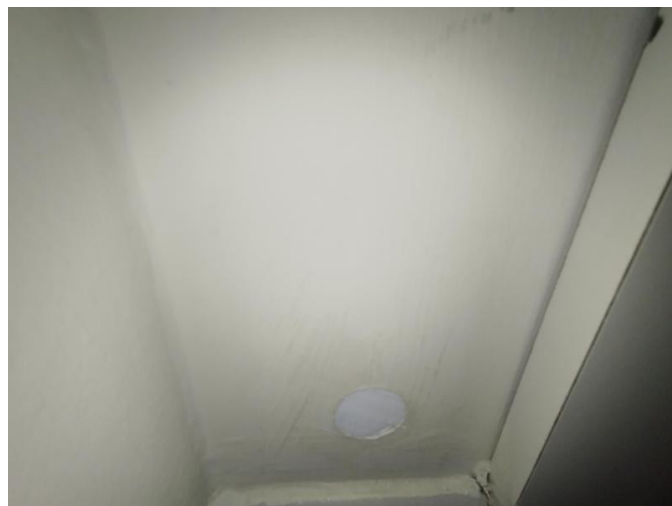
Geen asbest

#	Type	Referentie	Resultaat
7.1	Mengmonster	001	Geen asbest
