Asbestinventarisatietest

Statiestraat 174/bus3, 1740 Ternat

Attestnummer : 20251026-000013.000

Uitgegeven op : 26.10.2025

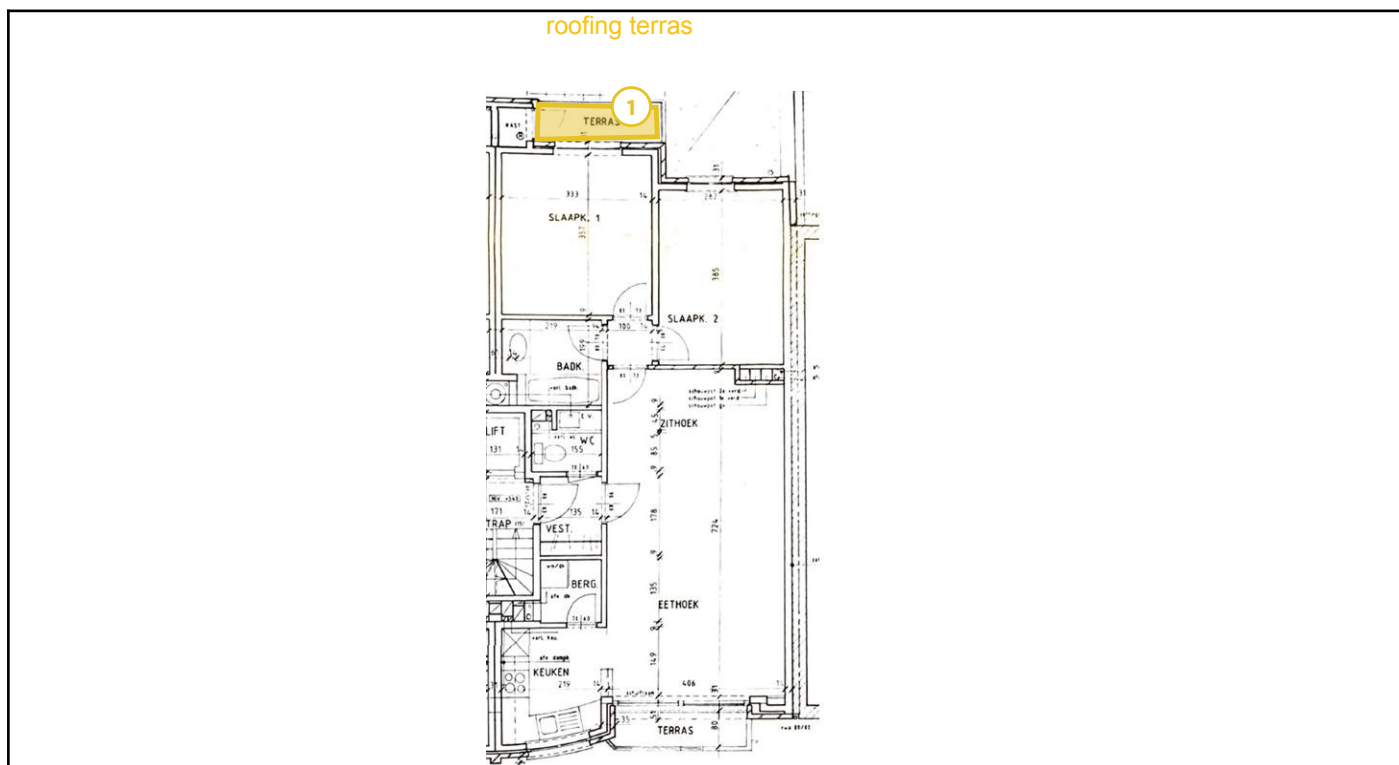
Plan 1.4: Plan bus 3

Beschrijving	Type	Actie
1. Roofing terras (zonder staalname: kans lekkage)	Asbestmateriaal	Zorgvuldig beheren

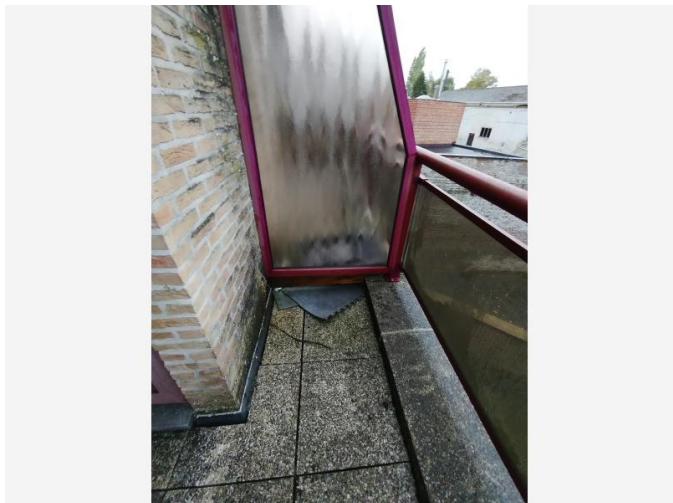
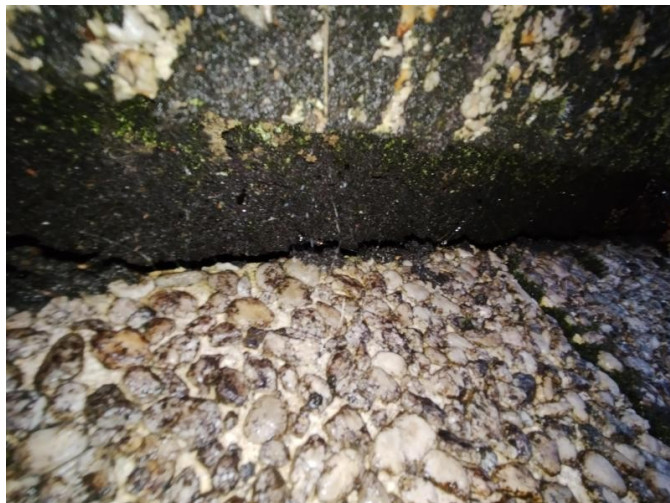
Fiche 1: Roofing terras (zonder staalname: kans lekkage)

Asbestmateriaal

Conclusie

Het asbestmateriaal valt onder de mijlpaal van 2040.

Zorgvuldig beheren

Eindbeoordeling materiaalrisico	Laag materiaalrisico en/of verlaagde kans op vezelvrijgave
---------------------------------	--

Beschrijving	Roofing terras (zonder staalname: kans lekkage)
Omgeving	Buiten
Primaire drager	Plat dak
Asbestmateriaal	Dak- en gevelbekleding - Roofing
Bindmiddel van asbestmateriaal	Bitumen (roofing, teer, asfalt)
Gebondenheid op basis van bindmiddel	Hecht
Hoeveelheid (oppervlakte - aantal)	<ul style="list-style-type: none"> • 6,00 m² - 1 stuk
Totale oppervlakte	6,00 m ²
Eenvoudig bereikbaar	Ja
Bevestigingswijze	<ul style="list-style-type: none"> • Verlijmd, ingegoten, versmeerd
Identificatiemethode	<p>Vaststelling zonder monstername</p> <p>Motivatie: Groot risico op structurele gevolgschade (lekschade, werking installatie,...)</p>
Destructieve handeling voor identificatie	Nee
Opmerking	<p>Volgens het inspectieprotocol is een monstername van roofing verplicht om dit te identificeren als niet-asbesthoudend. Een monstername is echter niet mogelijk wegens kans op lekkage. De toepassing wordt in de databank als asbestverdacht beschouwd. Mogelijks kunnen er ook asbestverdachte onderlagen aanwezig zijn. Het is aangewezen om extra controle uit te voeren bij eventuele renovatiewerken. De vermelde oppervlaktes, diktes en volumes betreffen een beredeneerde schatting. Er worden geen rechten verleend aan deze oppervlaktes/diktes/volumes.</p>

- Zorg voor een veilig beheer. Vermijd het beschadigen van het asbestmateriaal. Controleer de toestand jaarlijks op wijzigingen.
- Voer bijkomende staalname(s) uit.

- Eenvoudige handelingen: mag via doe-het-zelf of door werknemer(s) met opleidingsattest eenvoudige handelingen
Gezien het risico op vrijstelling van asbestvezels bij de verwijderingswerken, adviseren wij de werken te laten uitvoeren door een aannemer/medewerker die hiertoe de nodig opleiding heeft gevolgd, en niet via doe-het-zelf. Volgens de richtlijnen in de Codex Welzijn op het Werk, boek VI titel 3 asbest, mag hechtgebonden asbest die beschadigd is of waarbij er vrije vezels zichtbaar zijn en die verwerkt is in een buitentoepassing via de methode van eenvoudige handelingen verwijderd worden, indien er geen derden aanwezig zijn en voor zover de verwijdering geen aanleiding geeft tot een wijziging van de toestand. Standaard dragen van de nodige wegwerp beschermingsmiddelen FFP 3 masker, handschoenen en tyvec CAT III type 5-6, afwasbaar schoeisel Voor hechtgebonden toepassingen: Bij verwijdering door doe-het-zelf moet men dit afval dubbel en luchtdicht verpakt aandienen bij het gemeentelijk recyclagepark. Men

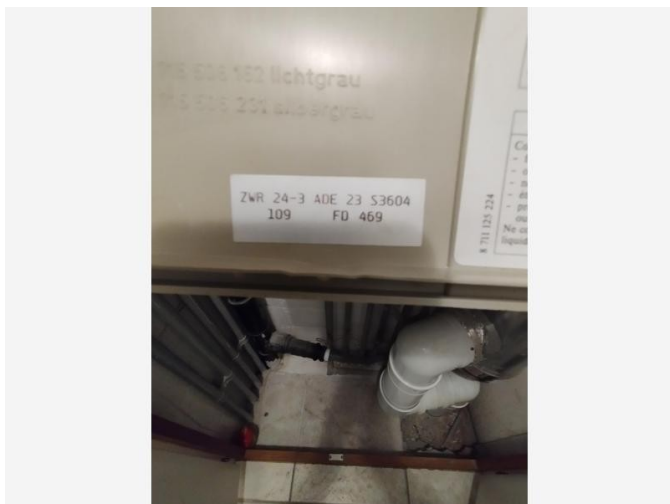
Bouwjaar toestel: 1994.

De gaswandketel van het merk Junkers werd opgezocht in het IAD Online bronnenboek, er zijn geen resultaten gevonden. Laat de ketel controleren door een opgeleid techniker (basis 8u asbest)

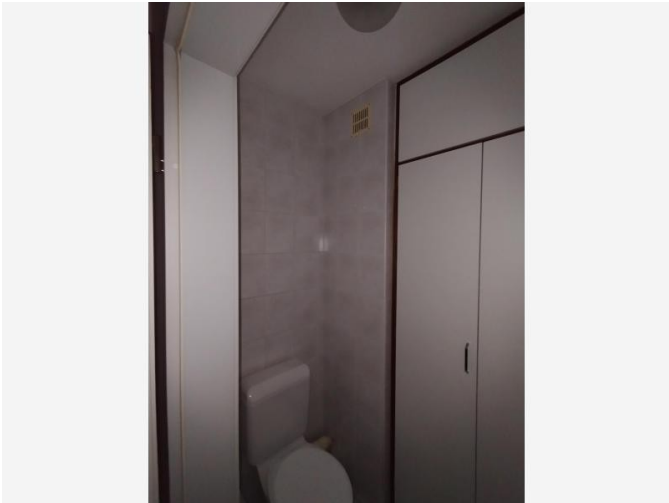
In het inspectieprotocol is een monstername van tegellijm verplicht om dit te identificeren als niet-asbesthoudend. Er waren geen facturen ter beschikking die bevestigen dat de tegels na 2001 waren geplaatst. Er waren geen bestaande beschadigingen aan de wandtegels om de lijm voldoende te kunnen inspecteren. Om dit af te toetsen is het aangewezen om bij eventuele renovatiewerken aan de tegels verder onderzoek/staalname te laten uitvoeren ter controle.

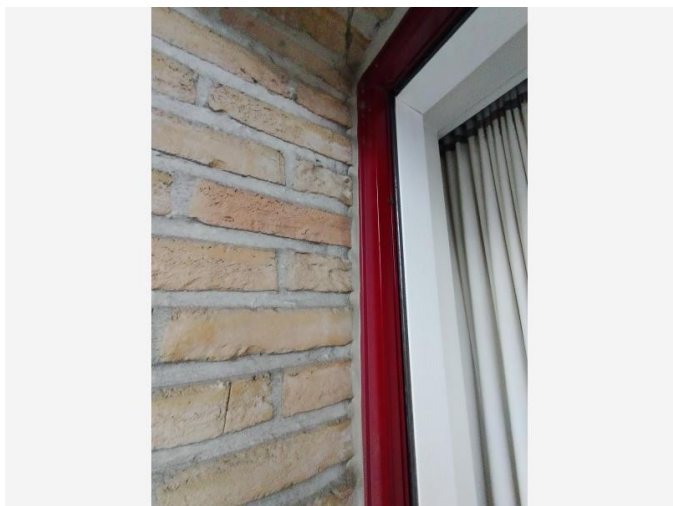
De gebruikte siliconen kit is niet asbestverdacht.

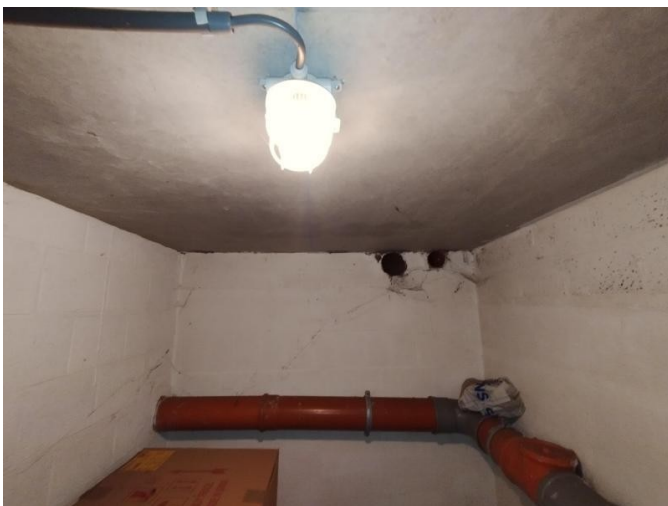
De private berging (V-1) werd gecontroleerd, er werden geen verdachte materialen opgemerkt.
Betonnen plafond, snelbouwstenen wanden en een niet verdachte schakelaar.

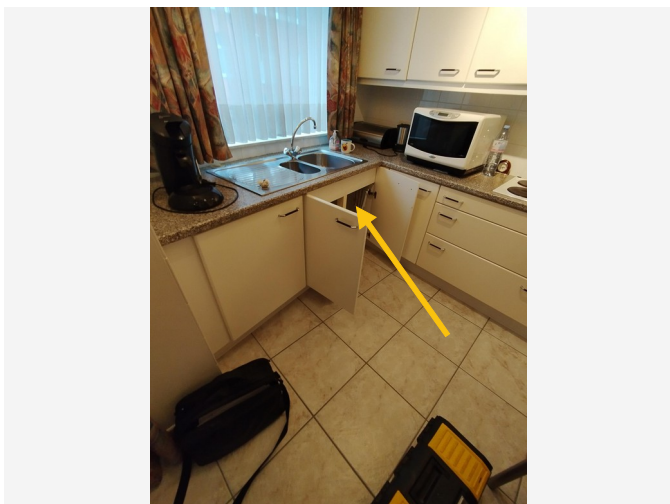
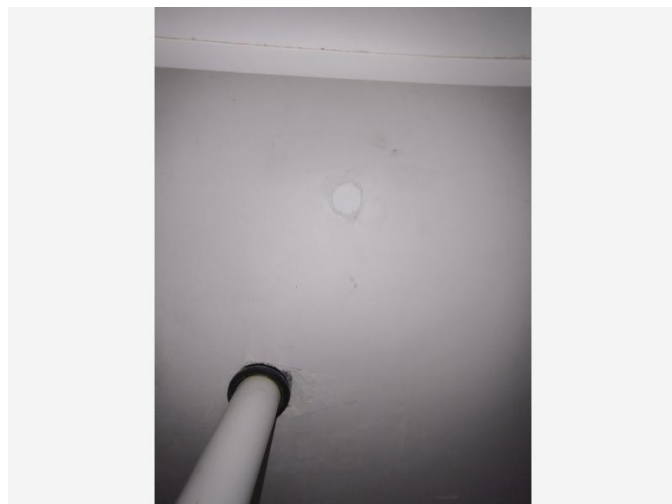
Fiche 6: Muurpleister

Geen asbest

#	Type	Referentie	Resultaat
6.1	Mengmonster	001	Geen asbest

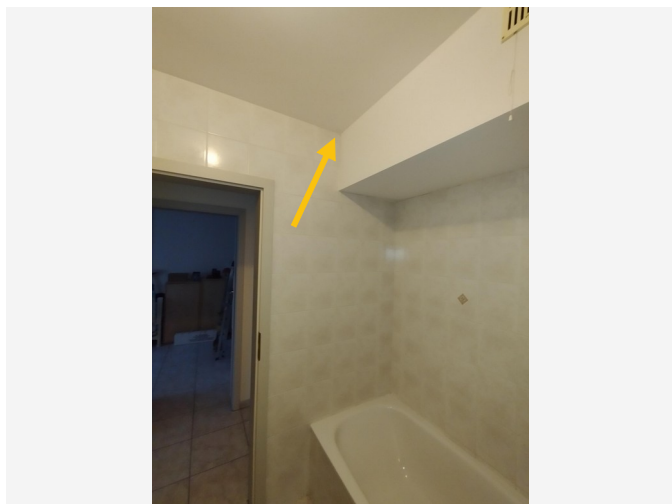
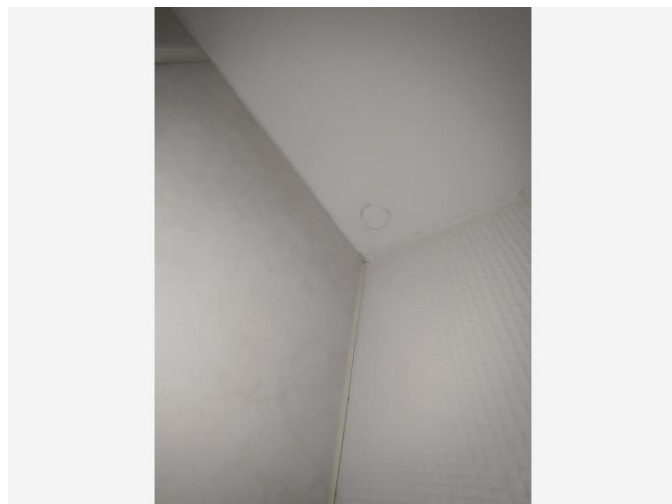
Fiche 7: Plafondpleister

Geen asbest

#	Type	Referentie	Resultaat
7.1	Mengmonster	002	Geen asbest
