Asbestinventarisatetest

Hendrik I-lei 150/00/1, 1800 Vilvoorde

Attestnummer : **20260108-000181.000**

Uitgegeven op : **08.01.2026**

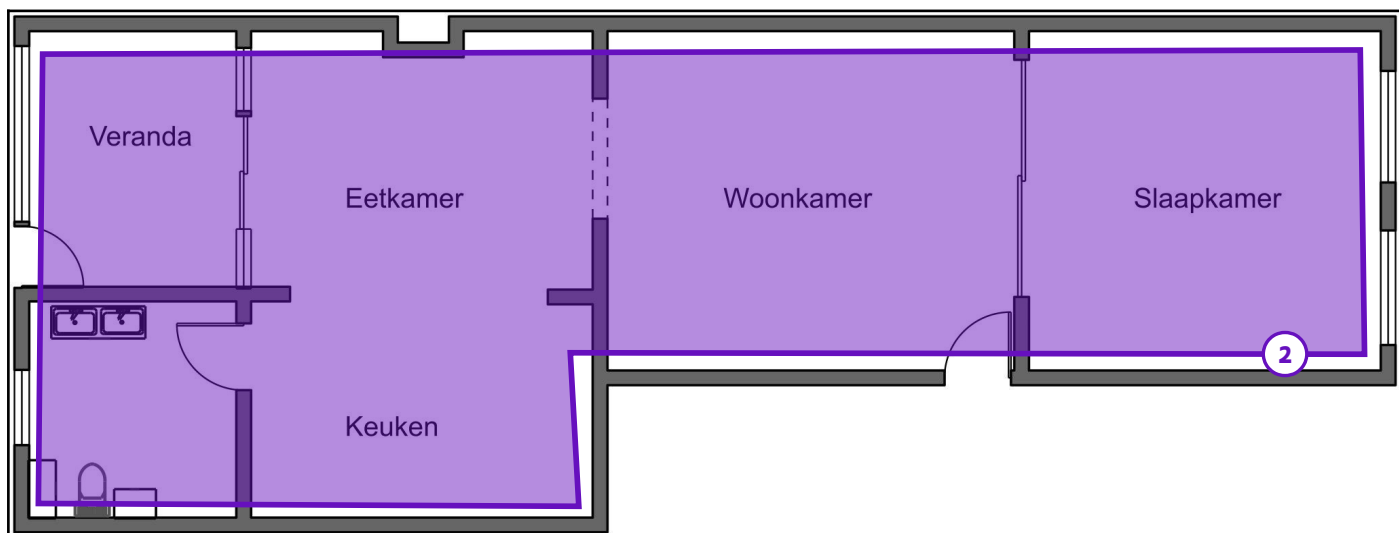
Plan 1.2: Gelijkvloers plan

Beschrijving	Type	Actie
2. Gipsplaat plafonds	Advies	-

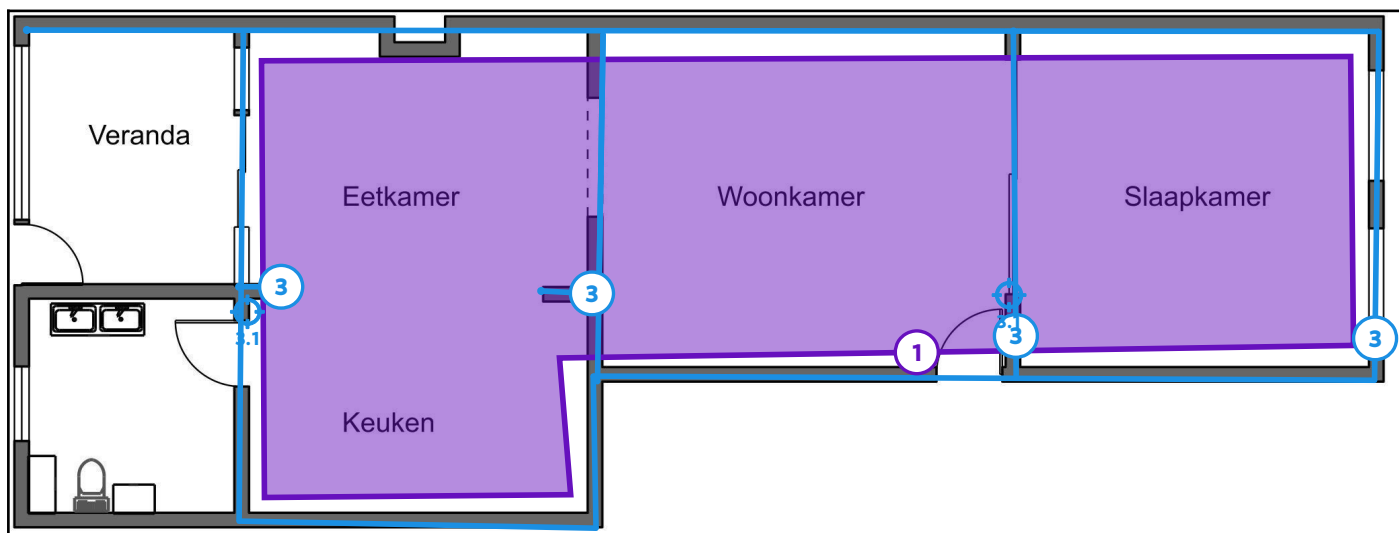
Plan 1.3: Gelijkvloers plan

Beschrijving	Type	Actie
1. Laminaat	Advies	-
3. Pleisterwerk muren	Geen asbest	-
3.1 Code: 20260106HEN150B1S2	Mengmonster	-

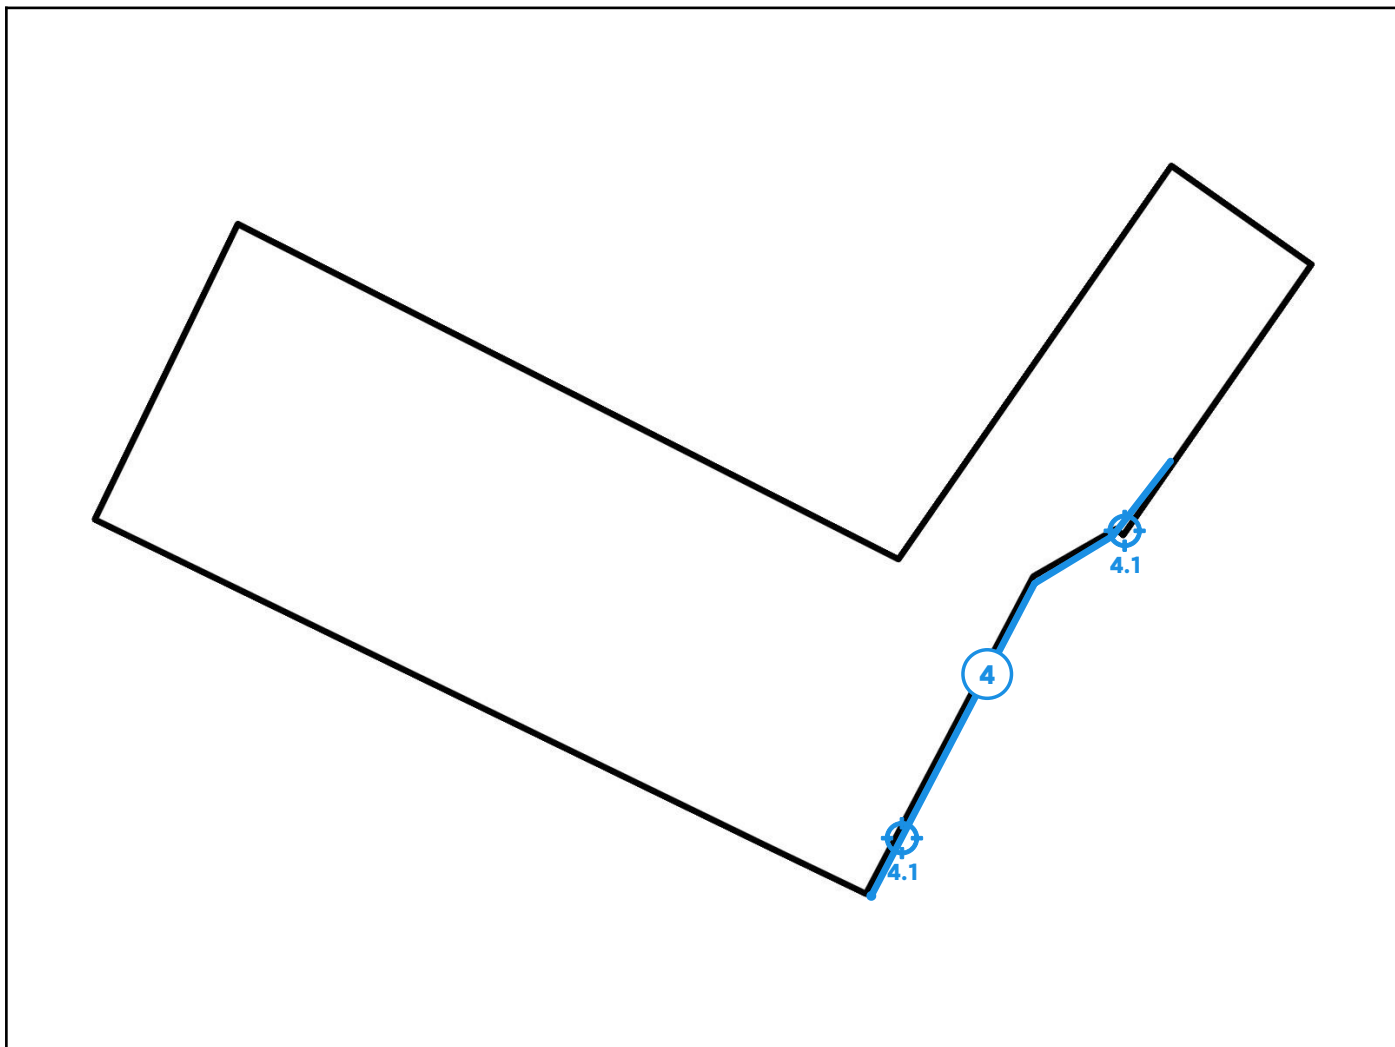
Plan 1.4: Appartement bus 001 plan

Beschrijving	Type	Actie
4. Cementering achtergevel	Geen asbest	-
4.1 Code: 20260106HEN150B1S1	Mengmonster	-

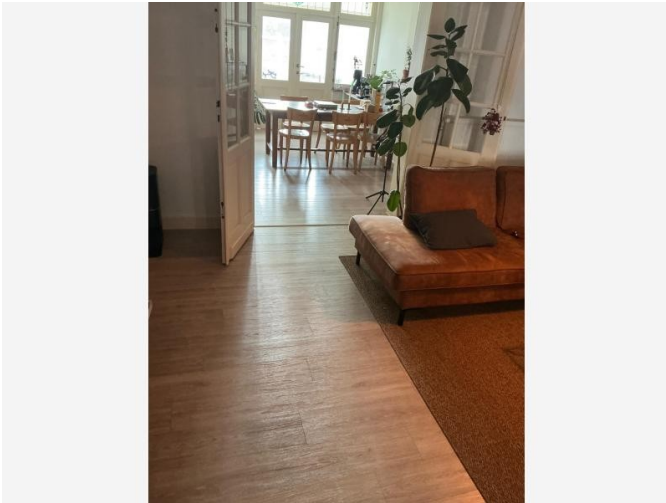
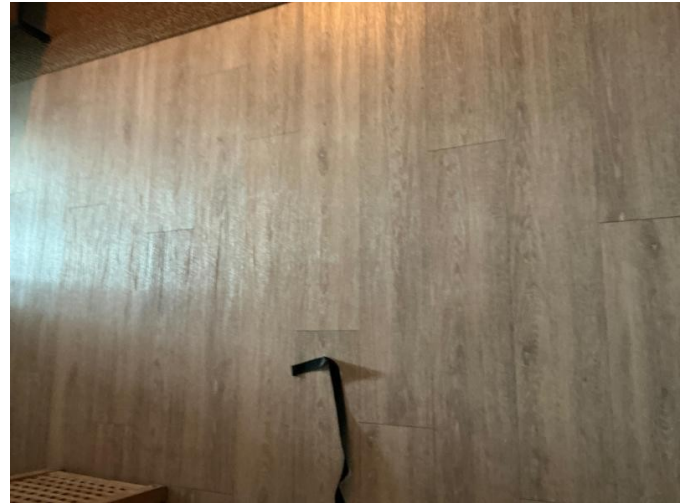
De vloerbedekking bestaat uit laminaat. Dit bezit geen asbesthoudende kenmerken. De deskundige kan geen uitspraak doen over onderliggende materialen.

Basis voor advies	De asbestdeskundige beoordeelt het materiaal als niet-asbestverdacht.
--------------------------	---

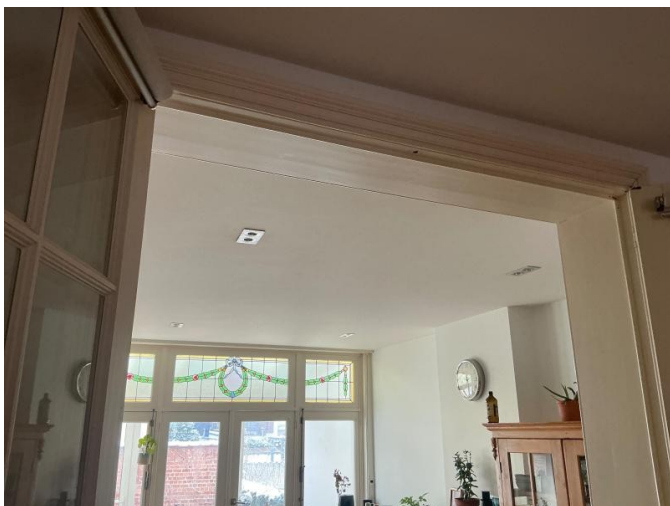
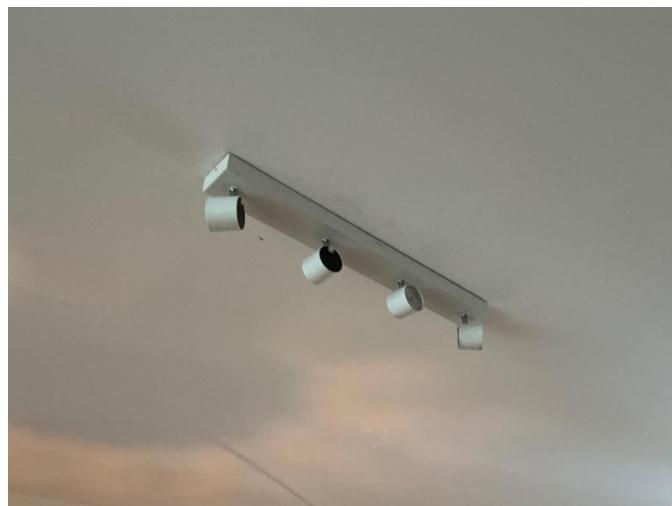
De plafonds zijn uitgewerkt in gyproc-panelen. Deze bezitten geen asbesthoudende kenmerken. De deskundige kan geen uitspraak doen over achterliggende materialen. Hiervoor is een destructief onderzoek nodig.

Basis voor advies	De asbestdeskundige beoordeelt het materiaal als niet-asbestverdacht.
--------------------------	---

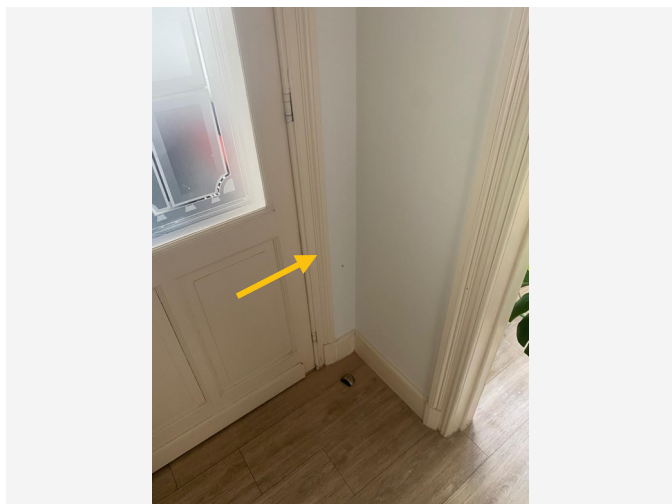
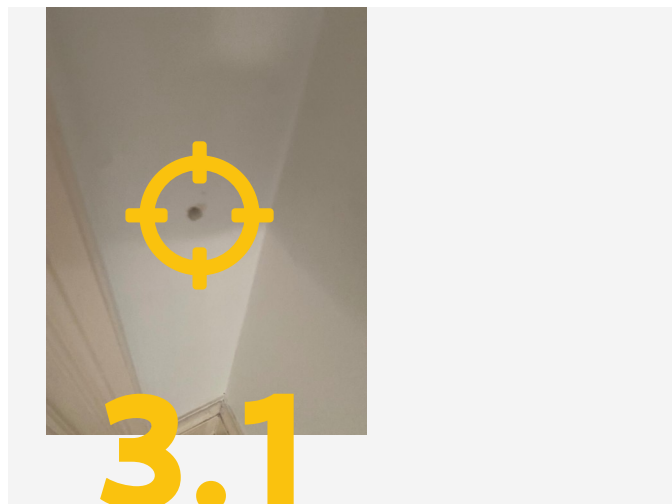
Fiche 3: Pleisterwerk muren

Geen asbest

#	Type	Referentie	Resultaat
3.1	Mengmonster	20260106HEN150B1S2	Geen asbest

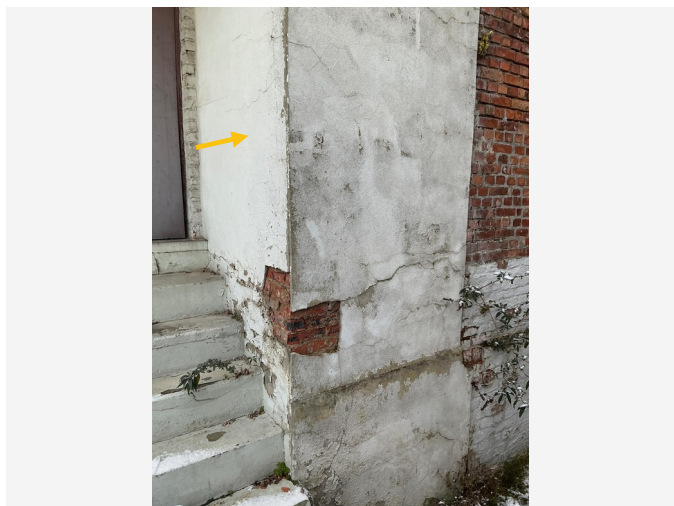
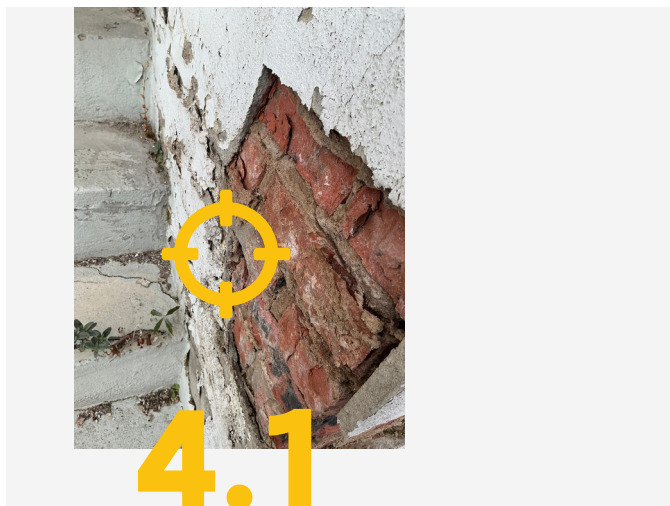
Fiche 4: Cementering achtergevel

Geen asbest

#	Type	Referentie	Resultaat
4.1	Mengmonster	20260106HEN150B1S1	Geen asbest

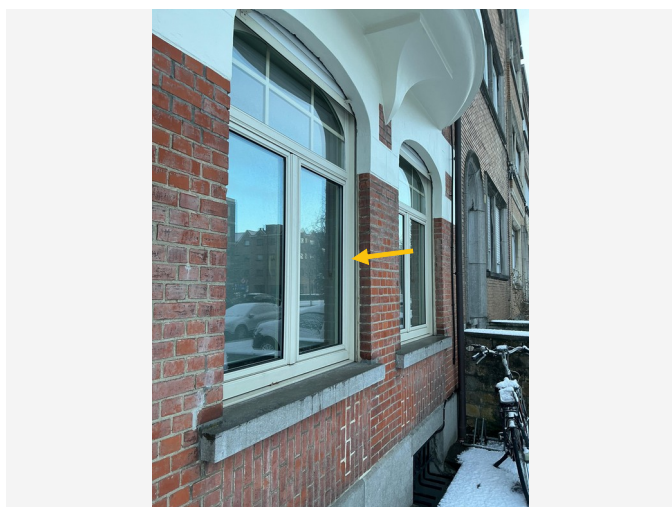
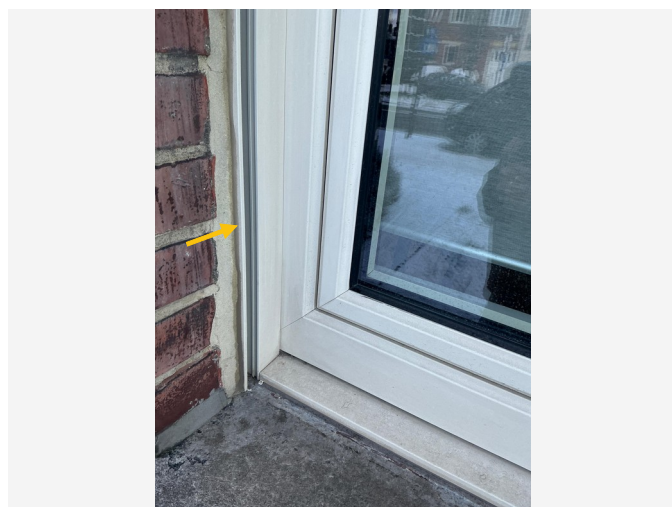
Beschrijving	Notitie	Terug te vinden op plannen
Fiche 5: Buitenschrijnwerk	Zowel de profielen als de gebruikte hechtingskit van het buitenschrijnwerk bezitten geen asbesthoudende kenmerken.	-

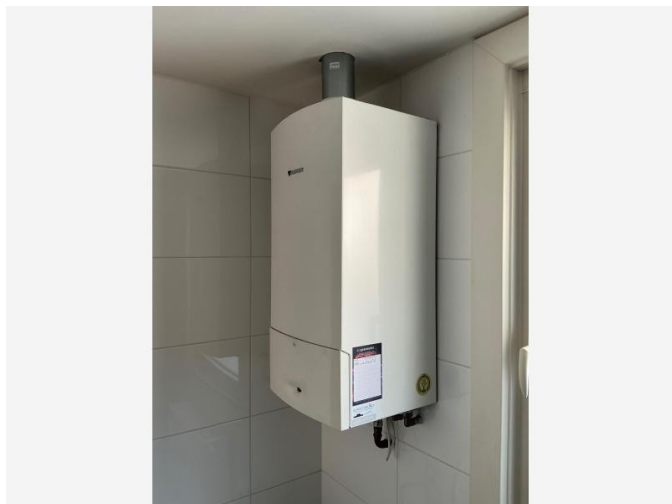
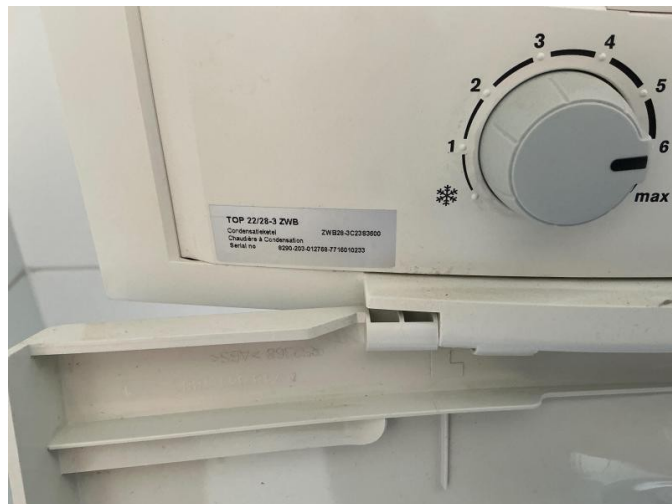
Beschrijving	Notitie	Terug te vinden op plannen
Fiche 6: Onderdak	Het onderdak hoort toe aan de gemene delen en was geen onderdeel van de opmaak van dit attest.	-
Fiche 7: CV-ketel	De CV - ketel is een recent model. Deze bezit geen asbesthoudende componenten.	-
Fiche 8: Leidingisolatie	Er werd geen leidingisolatie aangetroffen op de inspectielocatie.	-
Fiche 9: Liftinfrastructuur	Er is geen liftinfrastructuur aanwezig in het gebouw.	-
Fiche 10: Dakbedekking	De dakbedekking hoort toe aan de gemene delen en werd niet opgenomen in dit attest.	-
Fiche 11: Rookgaskanalen (niet-waarneembaar)	De rookgaskanalen zijn niet zichtbaar en konden niet beoordeeld worden op asbestverdachtheid. Aangezien het bouwjaar voor 2001 ligt, wordt het kanaal als mogelijk asbesthoudend beschouwd. De toepassing wordt opgenomen als niet-waarneembaar. Voorzichtig beheer vereist. Vermijd boringen, slijp- of breekwerken in de wanden van de schouw of rookgasafvoer. Laat eventuele demontage of doorboring enkel uitvoeren door een deskundige of erkend asbestverwijderaar.	-
