Asbestinventarisatetest

Jan Baptist De Keyzerstraat 136, 1970 Wezembeek-Oppem

Attestnummer : 20260505-000460.000

Uitgegeven op : 05.05.2026

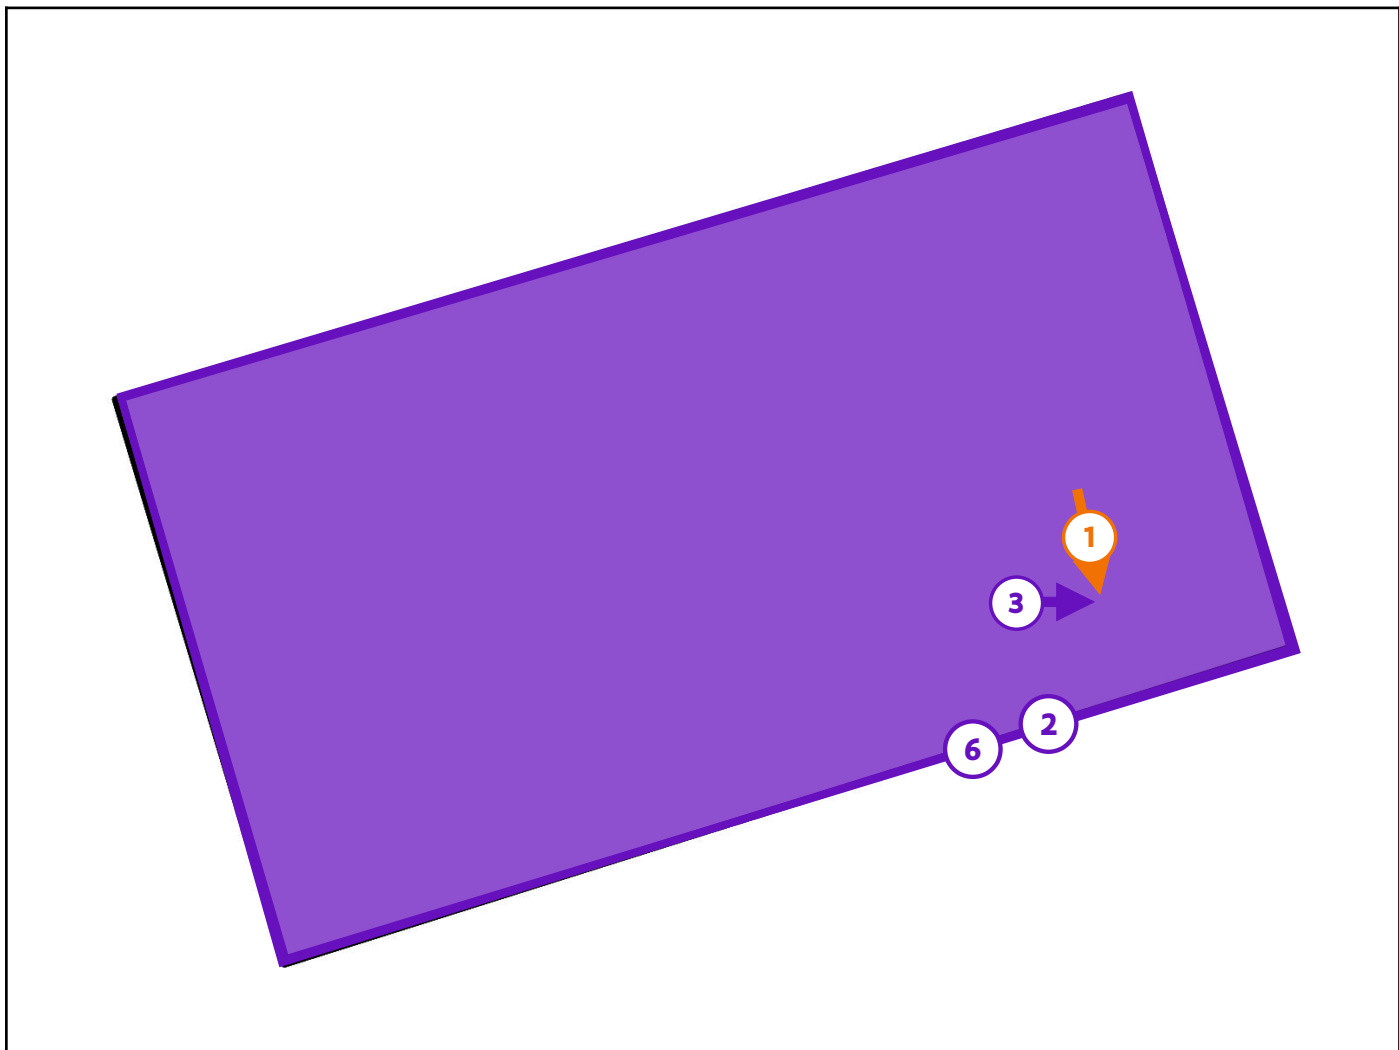
Plan 1.6: Woning plan

Beschrijving	Type	Actie
1. Dak/gevellei (zonder staalname > 3,5m hoog, maar zichtbaar)	Asbestmateriaal	Verwijderen
2. Onderdak: niet vast te stellen.	Beperking	-
3. Schouw op het dak (beperkingsfiche)	Beperking	-
6. Dakbedekking niet verdacht.	Overige ruimte of materiaal	-

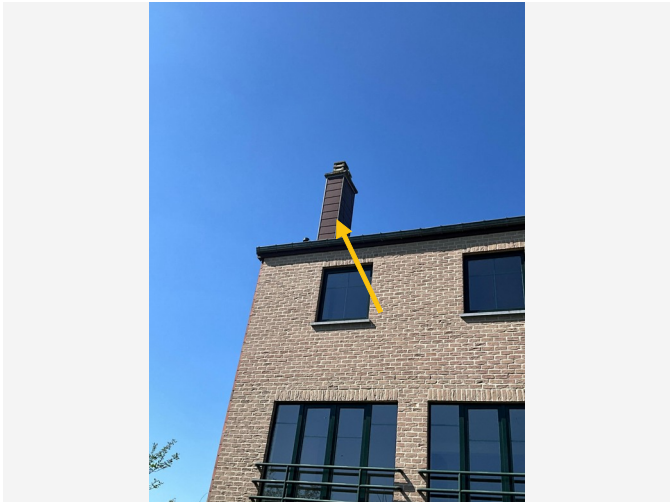
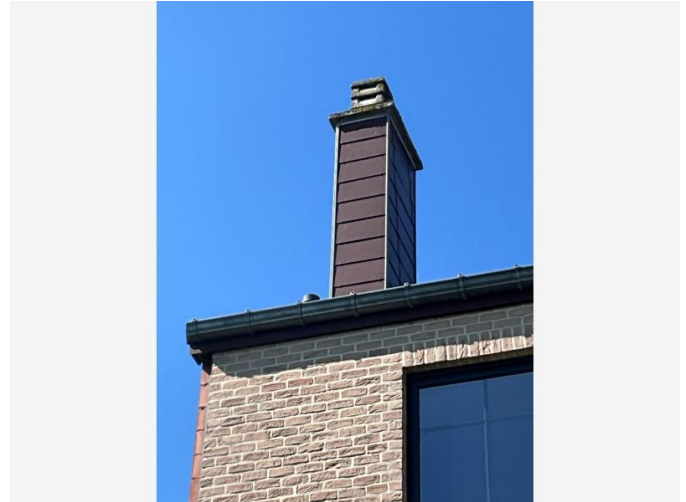
Fiche 1: Dak/gevellei (zonder staalname > 3,5m hoog, maar zichtbaar)

Asbestmateriaal

Het asbestmateriaal valt onder de mijlpaal van 2034.

Eindbeoordeling materiaalrisico	Laag materiaalrisico en/of verlaagde kans op vezelvrijgave
---------------------------------	--

Gebondenheid	Categorie 1: hechtgebonden in oorsprong
Asbestsoort (vezeltype)	Crocidoliet aanwezig
Asbestconcentratie	Laag (< 50%)
Afschermingsgraad van het gehele materiaal	Geheel of deels vrij aan de buitenlucht, maar geen contact met binnenlucht
Toestand van het materiaal	Licht beschadigd, licht verweerd. Intacte calciumsilicaatplaat of materiaal met categorie 3-gebondenheid

- Verwijder dit asbestmateriaal zo snel mogelijk. Volg de toestand goed op.
- Hemelwater dat afspoelt van asbestcement daken of gevels kan asbestdeeltjes bevatten. Gebruik het enkel voor gesloten circuits (bv. spoelen toiletten). Reinig na het vervangen van het dak of de gevel de dakgoten en regenwaterput of -ton om asbesthoudend sediment of slib te verwijderen
- Voer bijkomende staalname(s) uit.

- Eenvoudige handelingen: mag via doe-het-zelf of door werknemer(s) met opleidingsattest eenvoudige handelingen
EH via doe-het zelf

Standaard dragen van de nodige wegwerp beschermingsmiddelen FFP 3 masker , handschoenen en tyvec CAT III type 5-6 , afwasbaar schoeisel Indien mogelijk de ondervloer afdekken , leien voorzichtig verwijderen, extra fixeren, niet breken , niet gooien, onmiddellijk verpakken of voorzichtig in container met asbest bag plaatsen. Voldoende benevelen/bevochtigen tijdens de duur van de werken. Gebruik geen stortkokers. Voor

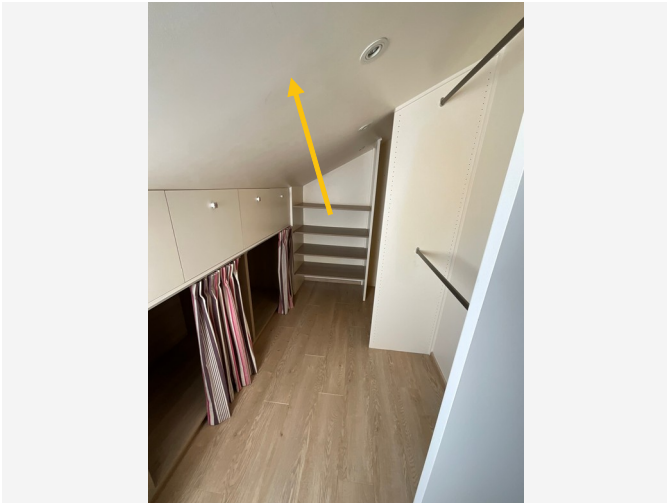
Tijdelijke beperking

Reden: Niet zichtbaar

Uitleg van de asbestdeskundige: Aanwezigheid onderdak kon niet vastgesteld worden: isolatieplaten aan de binnenkant / niet duidelijk adv opheffen dakpan, geen mogelijkheid om op een veilige manier een dakpan te tillen.

Bij werken kan een stelling /hoge ladder geplaatst worden om veilig te inspecteren .(om vb meerdere dakpannen tillen) of door een destructief onderzoek via de binnenkant.

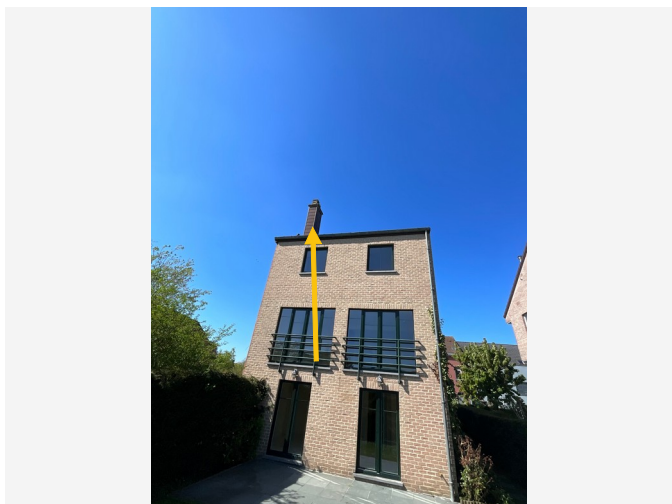
Tijdelijke beperking

Reden: Het te onderzoeken materiaal situeert zich hoger dan 3,50 m te rekenen vanaf een veilige ondergrond

Uitleg van de asbestdeskundige: Bij werken (dak of reiniging schouw) kan een stelling geplaatst worden, het is niet duidelijk of er asbestverdachte materialen aanwezig zijn in/rond de schouw.

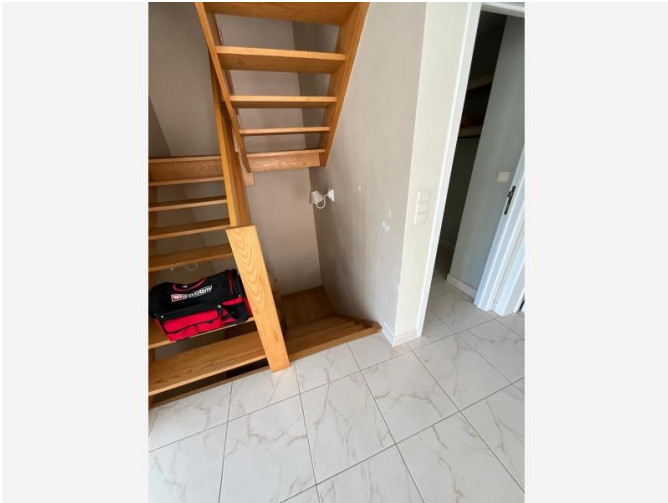
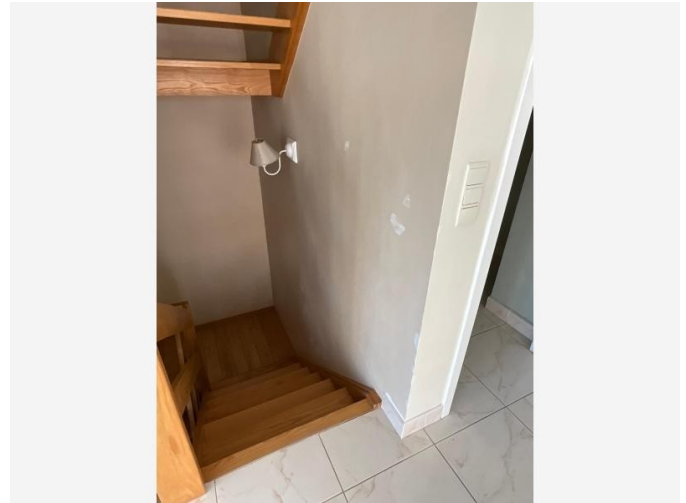
Fiche 4: Muurpleister

Geen asbest

#	Type	Referentie	Resultaat
4.1	Mengmonster	1	Geen asbest

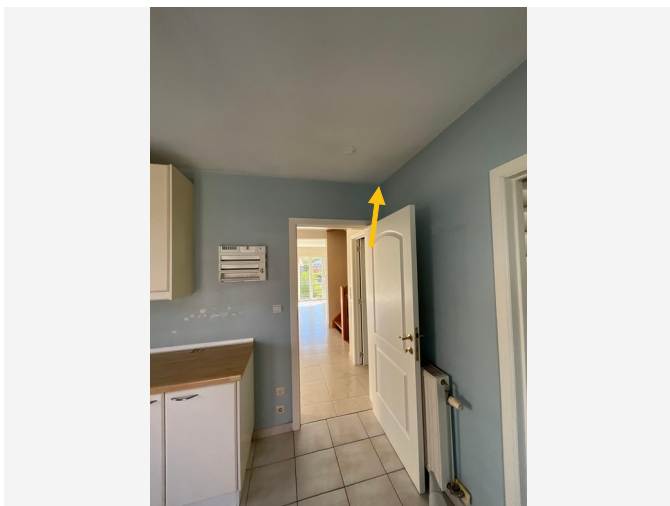
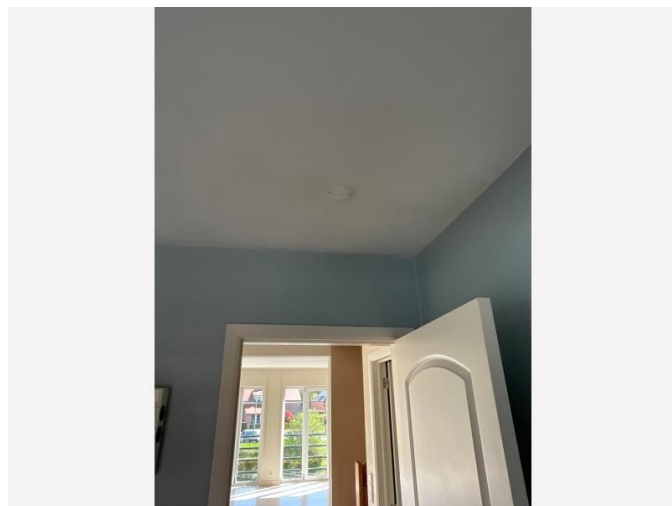
Geen asbest

#	Type	Referentie	Resultaat
5.1	Mengmonster	2	Geen asbest

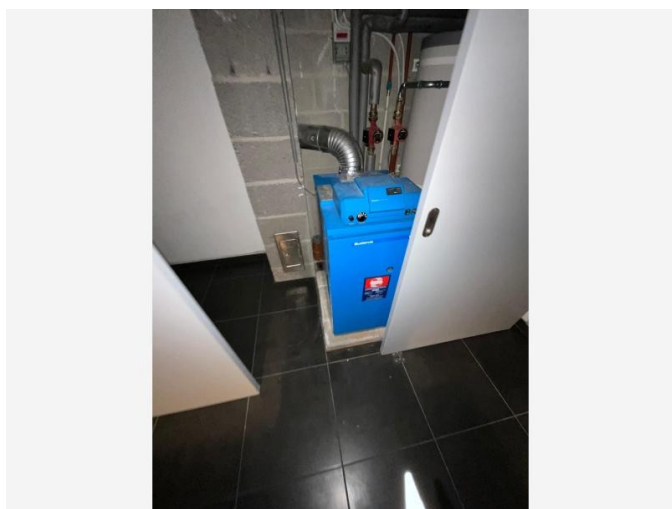
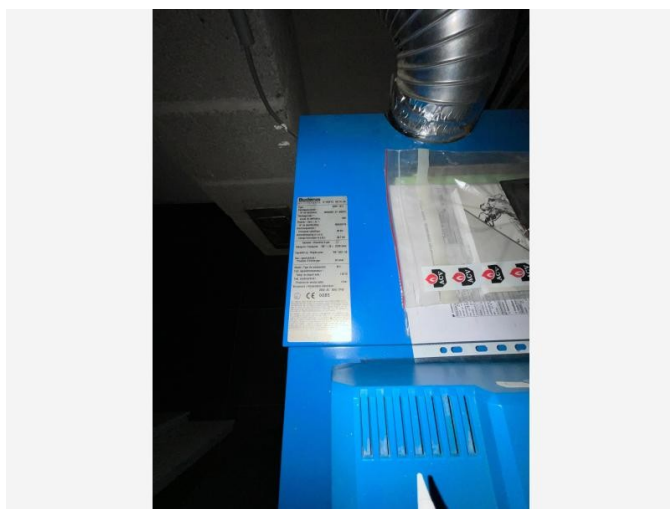
Beschrijving	Notitie	Terug te vinden op plannen
Fiche 8: Ketel (bwj 1997)	Het exact gebruik van asbesthoudend materiaal is niet gekend . Laat de ketel controleren door een opgeleid techniker (basis 8 u asbest) tijdens het onderhoud	Plan 1.2: Plan kelder
