**Verslag huishoudelijke elektrische installatie op laagspanning en zeer lage spanning****Algemeen:**

Referentie: 004-20260427-03	Datum controle: 27/04/2026
Keurder: 004

Eigenaar: Onbekend	EAN-code: Onbekend
Adres installatie: Kolonel Bourgstraat 130 bus 1B, 1140 - Evere	Nummer teller(s): Onbekend
Distributienetbeheerder installatie: Sibelga	
Datum uitvoering installatie:	<input type="checkbox"/> Vóór 01/10/1981 <input checked="" type="checkbox"/> Tussen 01/10/1981 en 01/06/2020 <input type="checkbox"/> Vanaf 01/06/2020
Type:	<input checked="" type="checkbox"/> Woonenheid <input type="checkbox"/> Niet-huishoudelijk <input type="checkbox"/> PV <input type="checkbox"/> Batterij <input type="checkbox"/> Laadpaal

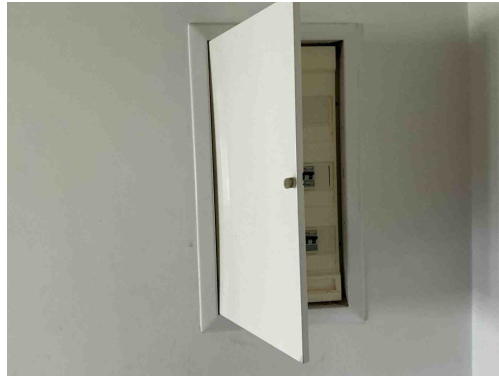
B17 - La tension d'alimentation n'est pas indiquée sur chaque tableau. (Livre 1 : 3.1.3.3)
Opmerking: E.a. tableau 1

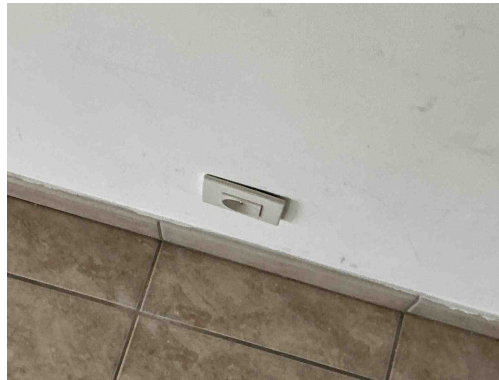
T10 - Certaines prises de courant et/ou interrupteurs ne sont pas fixés correctement. (Livre 1 : 1.4.1.3)
Opmerking: E.a. Living , chambre 1, couloir

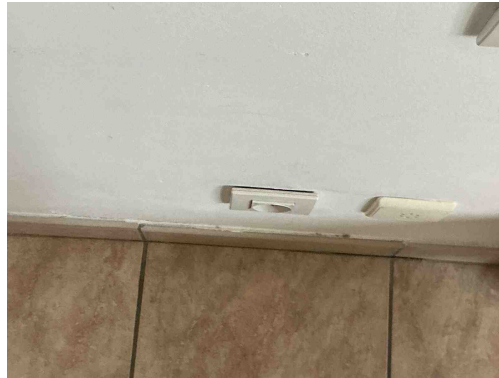
T10 - Certaines prises de courant et/ou interrupteurs ne sont pas fixés correctement. (Livre 1 : 1.4.1.3)
Opmerking: E.a. Living , chambre 1, couloir

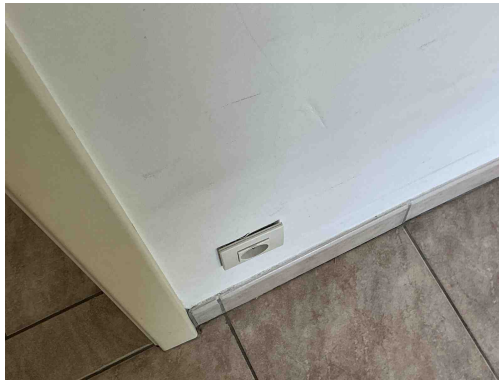
T10 - Certaines prises de courant et/ou interrupteurs ne sont pas fixés correctement. (Livre 1 : 1.4.1.3)
Opmerking: E.a. Living , chambre 1, couloir

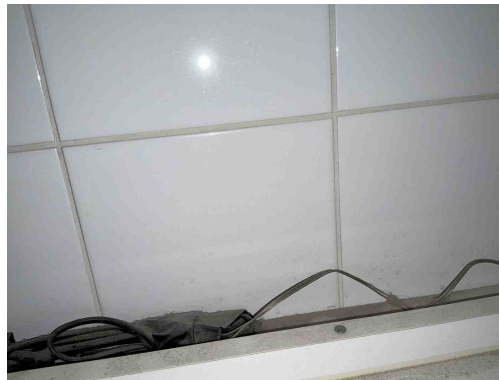
C27 - L'utilisation de conducteurs de type VTLmB (côte-à-côte) est interdite. (Livre 1 : 1.4.2.1)
Opmerking: E.a. Salle de bain
