**Verslag huishoudelijke elektrische installatie op laagspanning en zeer lage spanning****Algemeen:**

Referentie: 004-20260413-01	Datum controle: 13/04/2026
Keurder: 004

Eigenaar: Onbekend	EAN-code: 541448820054878912
Adres installatie: J-B dekeyzer 136, 1970 - Wezembeek- Oppem	Nummer teller(s): 1sag3100539437
Distributienetbeheerder installatie: Fluvius	
Datum uitvoering installatie:	<input type="checkbox"/> Vóór 01/10/1981 <input checked="" type="checkbox"/> Tussen 01/10/1981 en 01/06/2020 <input type="checkbox"/> Vanaf 01/06/2020
Type:	<input checked="" type="checkbox"/> Wooneenheid <input type="checkbox"/> Niet-huishoudelijk <input type="checkbox"/> PV <input type="checkbox"/> Batterij <input type="checkbox"/> Laadpaal

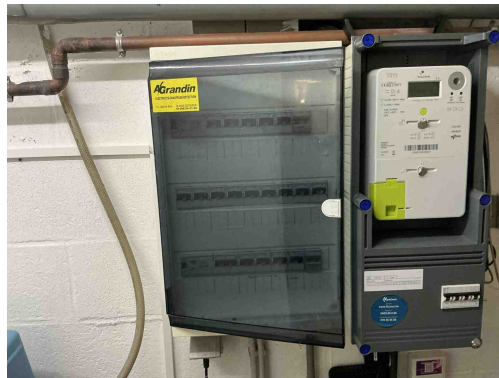
B17 - De voedingsspanning is niet op elk bord vermeld (Boek 1: 3.1.3.3).
Opmerking: Oa bord 1

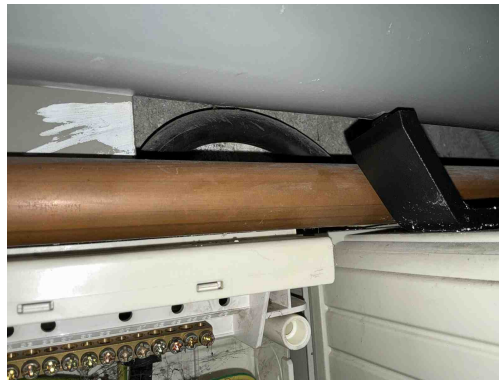
B34 - Het kabeltype van de meterbord verbinding aan de oorsprong van de installatie beantwoord niet aan de minimale vereisten vastgelegd door de distributienet beheerder. (Boek1: 1.5 + SYNERGRID C1/107)
Opmerking: EXVB

C24 - De afstand tussen de elektrische leiding(en) en niet elektrische leiding(en) is onvoldoende (Boek 1: 5.2.8).
Opmerking: Oa kelder

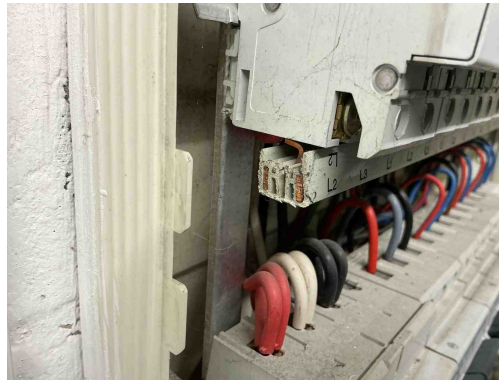
T21 - Het elektrisch materieel is niet geplaatst volgens de voorschriften van de fabrikant/ regels van goed vakmanschap . (Boek 1: 1.4.1.3)

Opmerking: Oa bord 1

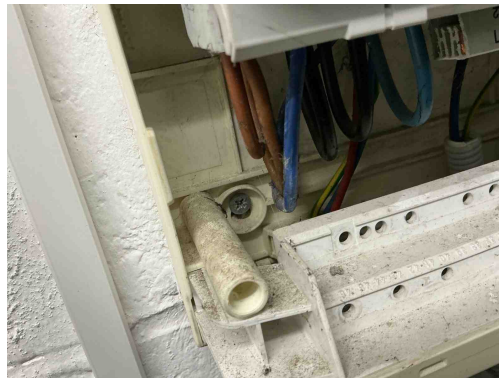
T21 - Het elektrisch materieel is niet geplaatst volgens de voorschriften van de fabrikant/ regels van goed vakmanschap . (Boek 1: 1.4.1.3)

Opmerking: Oa bord 1

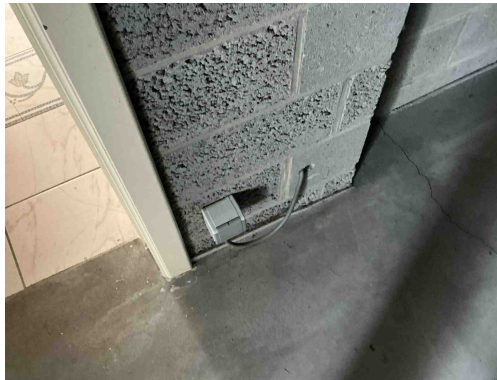
C13 - Onvoldoende bevestiging van de leiding(en) (Boek 1: 5.2.9.5).
Opmerking: Oa garage

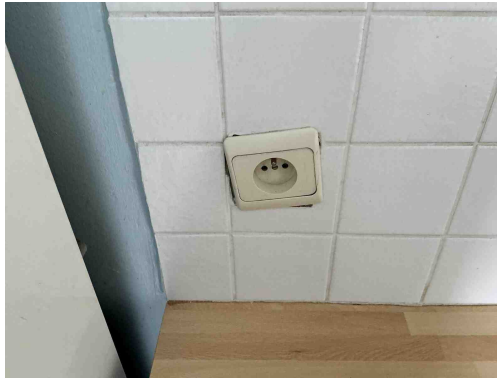
T10 - Bepaalde contactdozen en/of schakelaars zijn niet degelijk bevestigd (Boek 1: 1.4.1.3).
Opmerking: Oa contactdoos keuken, kelder

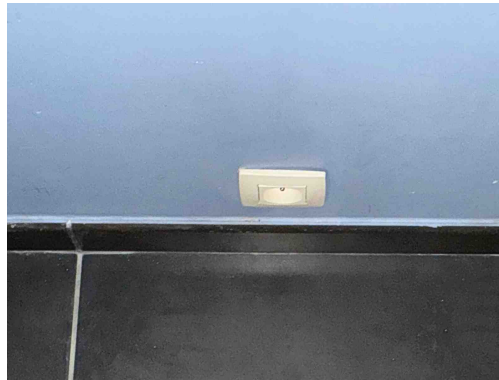
T10 - Bepaalde contactdozen en/of schakelaars zijn niet degelijk bevestigd (Boek 1: 1.4.1.3).
Opmerking: Oa contactdoos keuken, kelder

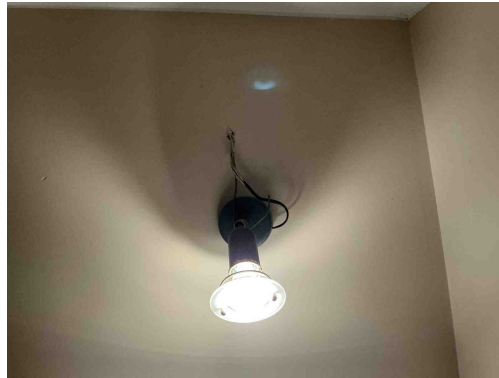
T23 - Het elektrisch materiaal is beschadigd. (Boek 1: 1.4.1.3).
Opmerking: Oa kelder

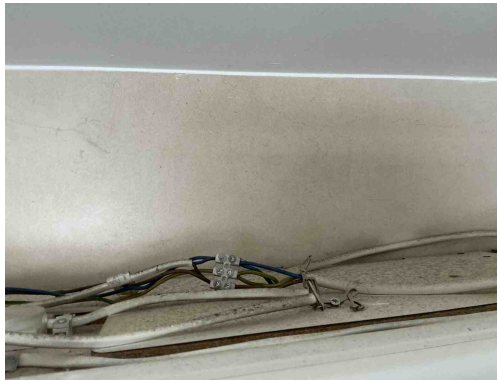
C21 - Het gebruik van geleiders van het type VOB, zonder bijkomende afscherming is niet toegestaan (Boek 1: 5.2.9.6).
Opmerking: Oa badkamer 2,3

C26 - De verbindingen zijn niet gebeurd in borden, in aftakdozen, aan de klemmen van contactdozen, schakelaars of in de verlichtingstoestellen (Boek 1: 5.2.6.1).
Opmerking: Oa badkamer 3

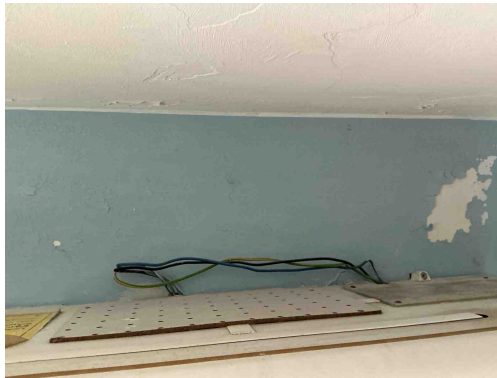
C21 - Het gebruik van geleiders van het type VOB, zonder bijkomende afscherming is niet toegestaan (Boek 1: 5.2.9.6).
Opmerking: Oa badkamer 2,3

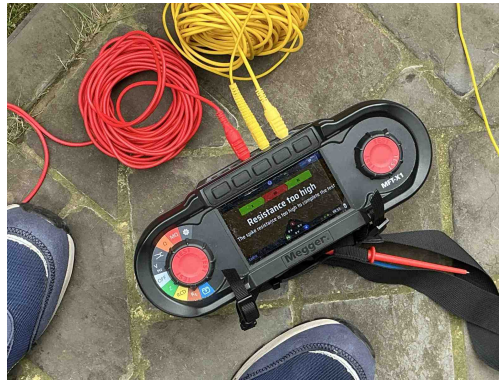
Spreidingsweerstand van de aardverbinding:	1999 Ω	Meetmethode:	ZE
Algemene isolatieweerstand:	3,94 MΩ	Meetspanning:	500V
Test differentieelstroominrichting(en):	<input checked="" type="checkbox"/> OK <input type="checkbox"/> NOK <input type="checkbox"/> Niet uitgevoerd	Foutlus:	<input type="checkbox"/> OK <input checked="" type="checkbox"/> NOK <input type="checkbox"/> Niet uitgevoerd
Continuïteit van de beschermingsgeleiders:	<input checked="" type="checkbox"/> OK <input type="checkbox"/> NOK	Continuïteit van de equipotentiale verbindingen:	<input checked="" type="checkbox"/> OK <input type="checkbox"/> NOK
Bescherming tegen onrechtstreekse aanraking:	<input type="checkbox"/> OK <input checked="" type="checkbox"/> NOK	Bescherming tegen rechtstreekse aanraking:	<input type="checkbox"/> OK <input checked="" type="checkbox"/> NOK
Staat van het vast materiaal:	<input type="checkbox"/> OK <input checked="" type="checkbox"/> NOK	Staat van het verplaatsbare materiaal:	<input checked="" type="checkbox"/> OK <input type="checkbox"/> NOK

A05 - De waarde van de spreidingsweerstand van de aardverbinding is te hoog (Boek 1: 5.4.2).

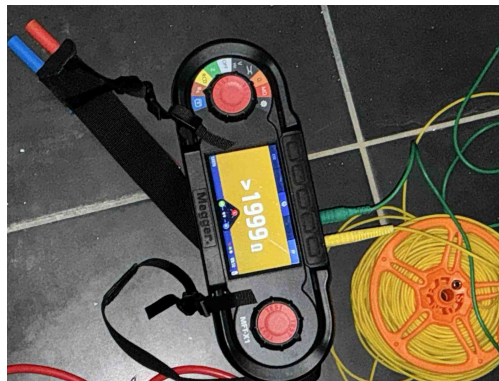
A05 - De waarde van de spreidingsweerstand van de aardverbinding is te hoog (Boek 1: 5.4.2).
