Asbestinventarisatetest

Statiestraat 174/bus5, 1740 Ternat

Attestnummer : **20251022-000510.000**

Uitgegeven op : **22.10.2025**

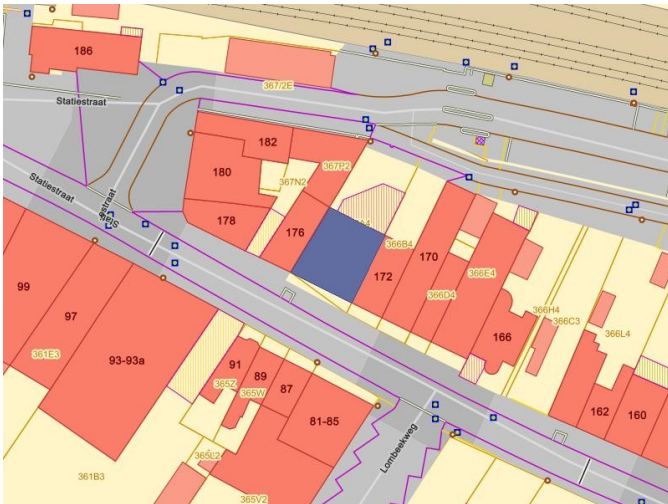
Zone 1: Hoofdgebouw

Tijdens de inspectie vastgesteld:

- 0 Asbestmaterialen
- 0 Beperkingen
- 0 Uitsluitingen
- 0 Roerende goederen
- 0 Puin, steenslag, (water)bodem
- 4 Adviezen**
- 2 Geen asbest**
