Asbestinventarisatetest

Jan Baptist De Keyzerstraat 136, 1970 Wezembeek-Oppem

Attestnummer : 20260505-000460.000

Uitgegeven op : 05.05.2026

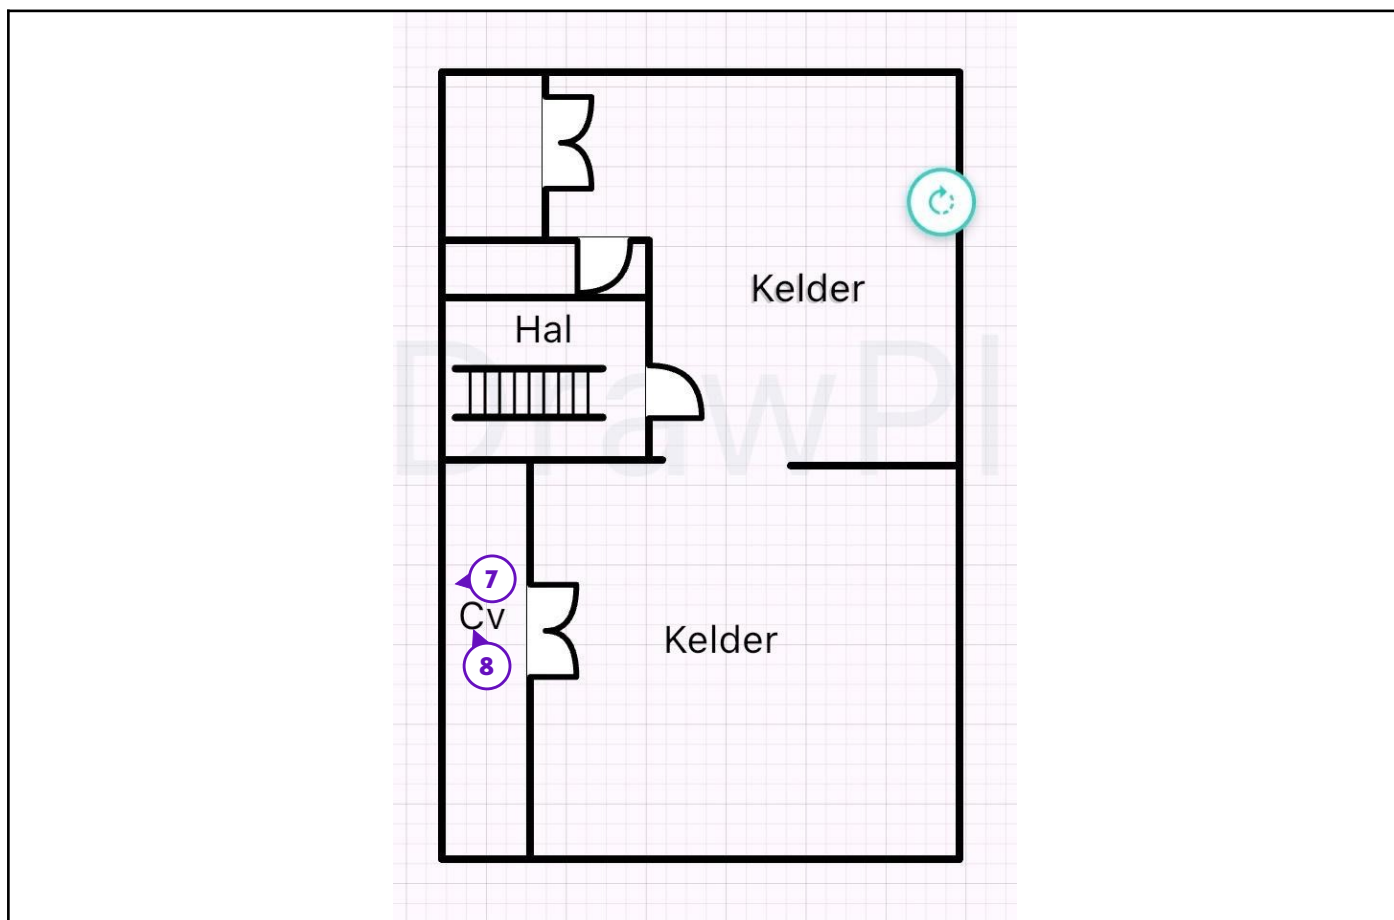
Plan 1.2: Plan kelder

Beschrijving	Type	Actie
7. Leidingisolatie: niet verdacht	Overige ruimte of materiaal	-
8. Ketel (bwj 1997)	Overige ruimte of materiaal	-

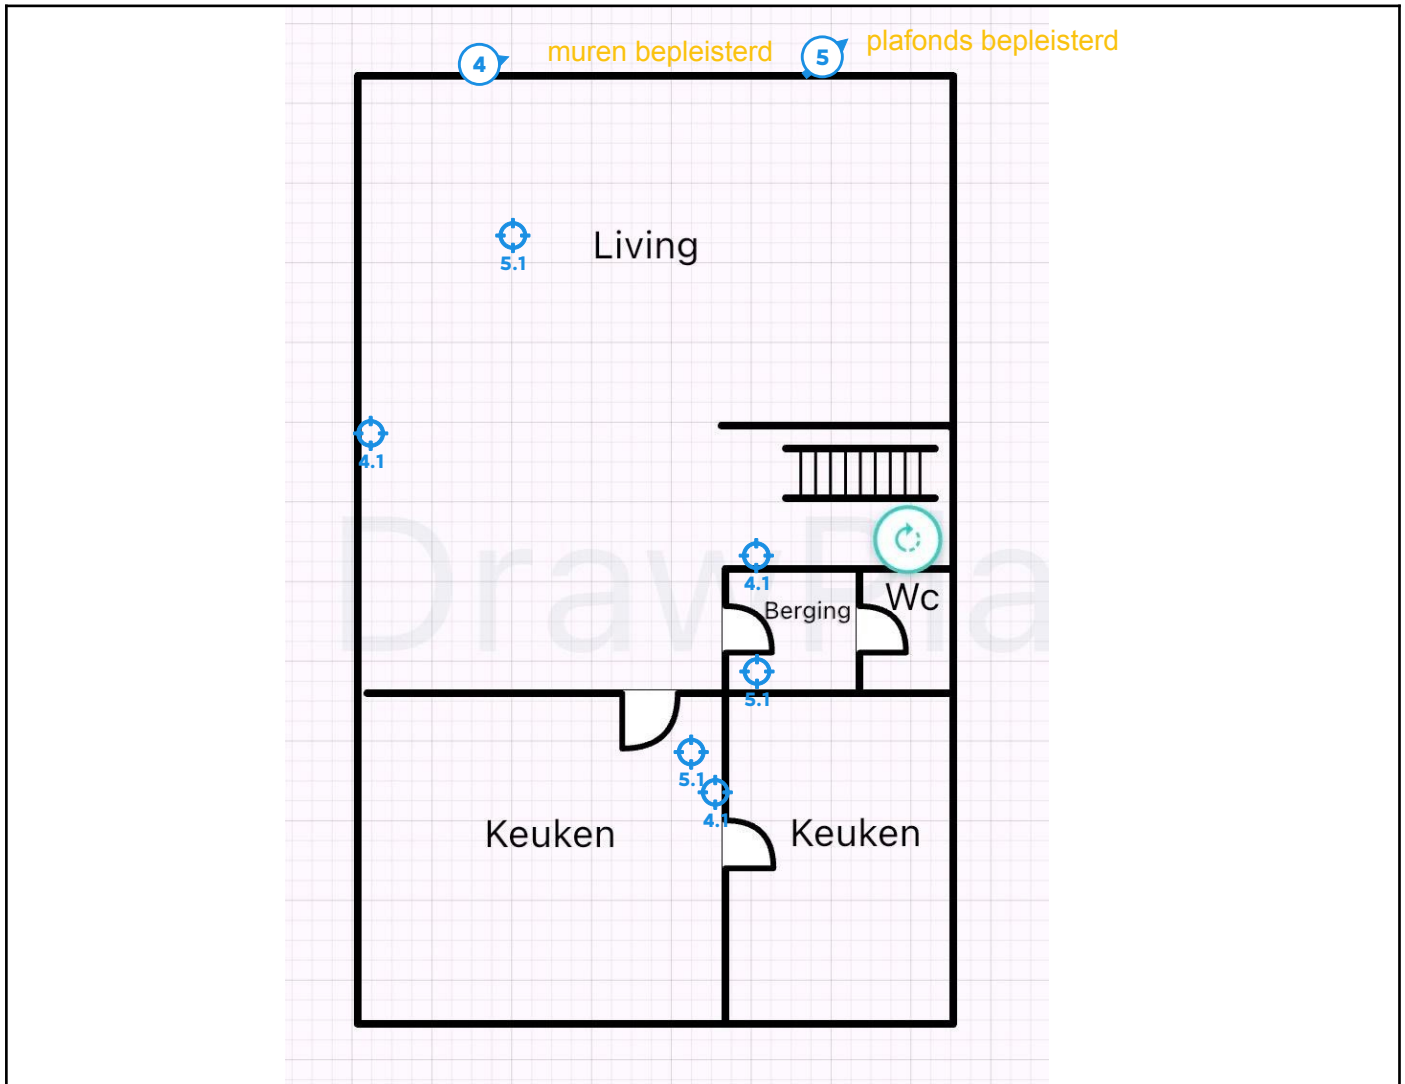
Plan 1.3: Plan v+1

Beschrijving	Type	Actie
4. Muurpleister	Geen asbest	-
4.1 Code: 1	Mengmonster	-
5. Plafondpleister	Geen asbest	-
5.1 Code: 2	Mengmonster	-

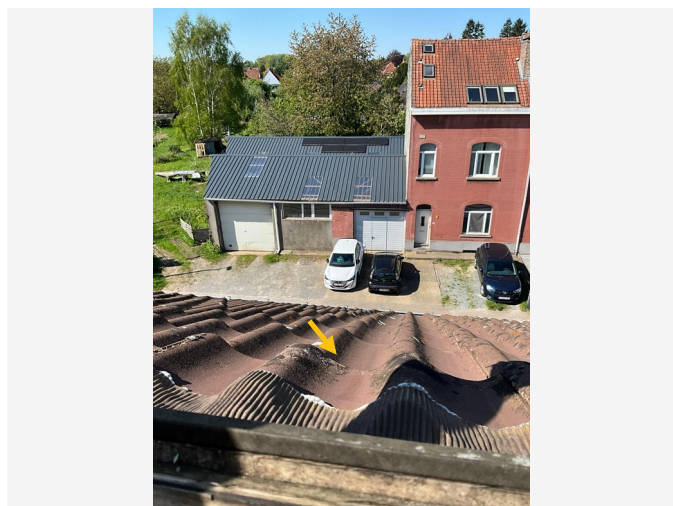
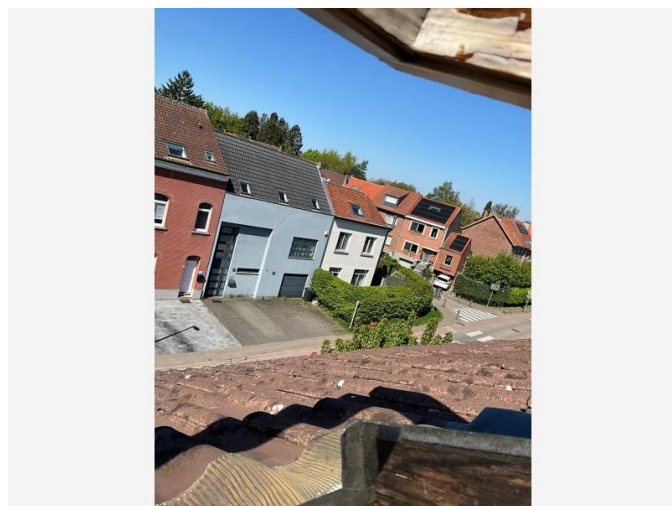
Beschrijving	Notitie	Terug te vinden op plannen
Fiche 6: Dakbedekking niet verdacht.	De dakbedekking wordt gecontroleerd. Deze bestaat uit dakpannen en bevat geen asbest verdachte materialen.	Plan 1.6: Woning plan
Fiche 7: Leidingisolatie: niet verdacht	De thermische isolatie is visueel als niet-asbestverdacht beoordeeld.	Plan 1.2: Plan kelder

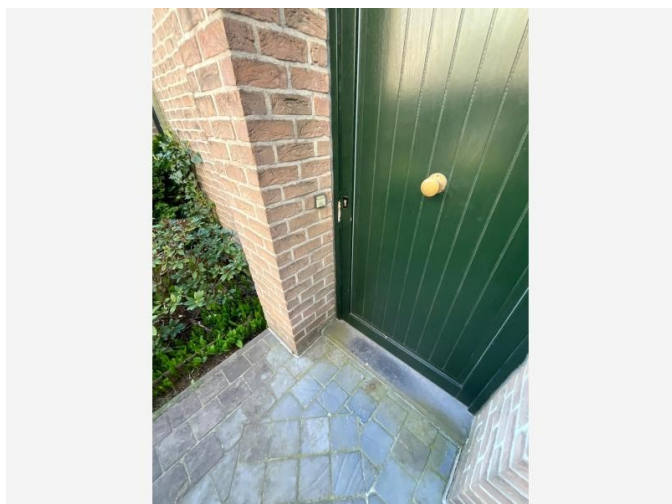
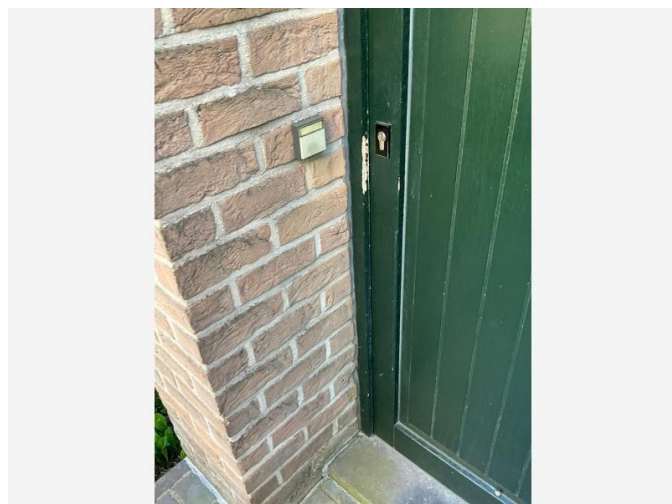
Beschrijving	Notitie	Terug te vinden op plannen
Fiche 9: Ramen recent	De ramen zijn recent en de kit van de ramen is zacht en elastisch en niet asbest verdacht.	-
Fiche 10: Lift niet aanwezig	-	-
Fiche 11: Rookgaskanaal niet aanwezig.	-	-
